Anticimex Överlåtelsebesiktning av småhus - nivå 2

Fastighetsbeteckning: Tå 1:26	
Fastighetsägare: Lars-Erik Kindström	
Fastighetsadress: Pålsbo Pålsbotjärn 1	
Postnummer: 518 90	Ort: Sandared

Besiktningdatum: 2026-04-10	Protokollnummer: 69626559
Temperatur: 2 °C	Väderlek: Klart
Tekniker: Andreas Olla	
E-post: andreas.olla@anticimex.se	
Kontor: Borås	
Närvarande: Fastighetsägare

Överlåtelsebesiktning nivå 2

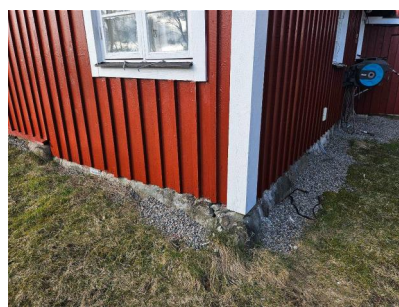
Utvändigt / Sockel

Mindre del av sockens naturstenar ligger i nivå utanför fasaden vilket medför en ökad risk för fuktrelaterade skador på grund av sämre vattenavvisande förmåga.

Vidare noterades att kondensvattnet från luftvärmepumpens utedel inte leds bort från grunden.

Detta innebär en ökad fuktbelastning för intilliggande konstruktioner, vilket kan resultera i fuktrelaterade skador.

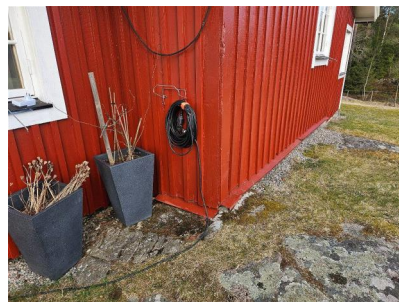
Utvändigt / Fasad

- Väggenomföringen för luftvärmepumpens kablar/ledningar och söndra vindsluckan är otät.
- Altanen är vidbyggd mot fasaden.
- Delar av fasaden angränsar till marken, främst om kring köksdelen.
- Det finns flertalet rötskadades brädor och foder som behöver bytas ut.

Ovannämnda brister medför en ökad risk för fuktrelaterade skador på frun av sämre vattenavvisande förmåga, vilket till viss del redan skett.

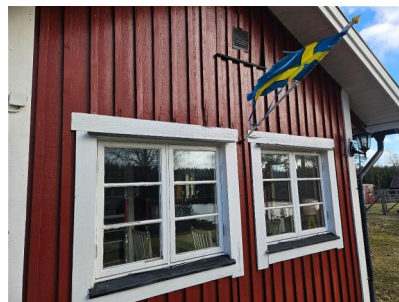
Utvändigt / Fönster

- Vissa fönster har färgsläpp och torrspäckor.
- Fönster blecken vid kökets tillbyggnadsdel sakar gaveluppvik varpå de är otäta vid infästning.
- Överblecken vid östgaveln och kökets tillbyggnadsdel är inte korrekt monterade.

Fönster vid behov av underhåll och plåtarbeten som inte är korrekta kan få fuktrelaterade skador på grund av sämre vattenavvisande förmåga.

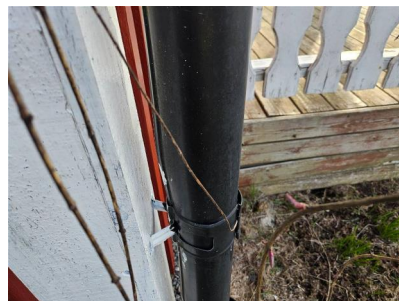
Utvändigt / Hängrännor / Stuprör

Vissa av hängrännorna sitter för lågt monterades, vilket medför en stor fuktbelastning för intill liggande sims/takfot, vilket kan leda till fukt och rötskador.

Vissa av stuprören har sin falsar vända mot fasaden varvid det sydvästra stupröret är skadat. Förslagsvis byts det skadade stupröret samt att övriga stuprör vrids bort från fasaden för att minska risken för skador vid eventuella frotsprängingar eller läckage.

Vidare noterades att ett av stuprören på baksidan bör kompletteras med en lövsil för att minska risken för stopp i markledning eller stenkista.

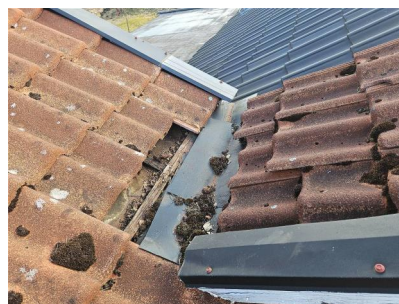
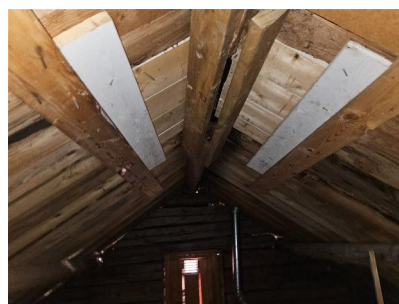
Utvändigt / Tak

Takläggningarna är inte fackmässigt utförda då det bl.a. noterades att delar av takläggningen endast består av underlagspapp som påträffades vara i sämre skick och har otätheter och skador kring vindskivan, plåtarbetena där sadeltaken möts är bristfälligt varpå takläkt i samma område har rötskador, underlagspappen vid takfoten ovanför entrédörren har spruckit.

Från vinden noterades även att ursprunglig takås har rötskador och att en lagats på ett sätt som inte är konstruktionsenligt samt att det finns fuktfläckar på underlagstaket nedanför där sadeltaken möts.

Kontakta en takläggare för att kontrollera takläggningarna och underlagstaken i sin helhet för bedömning av lämplig åtgärd. I samband med detta bör underliggande konstruktioner kontrolleras efter eventuella följskador.

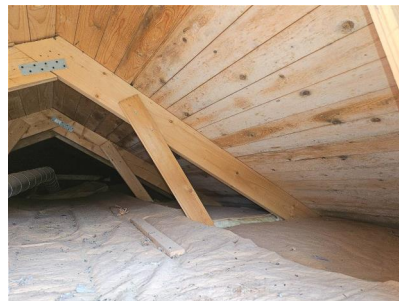
Utvändigt / Vindsutrymmen

Vid vindsutrymmena ovanför kökets matsalsdel och tillbyggnadsdelen ovanför sovrummen och badrummet noterades missfärgningar av mikrobiell påväxt på underlagstaket. Vid vindsutrymmet ovanför vardagsrummet noterades även otätheter i vindsbjälklaget.

Detta är ett tecken på att vinden tillförs fukt inifrån bostaden. Observera att besiktning av bostadens ventilationssystem inte har ingått i uppdraget.

För att komma tillrätta med detta kan fuktillförseln inifrån bostaden behöva minskas. Det kan göras genom att ventilationen i bostaden förbättras samt att eventuella otätheter i vindsbjälklaget (tak-/väggvinklar, taklucka med mera) tätas. Läs Anticimex faktablad om oppvärmda vindsutrymmen för tips och råd.

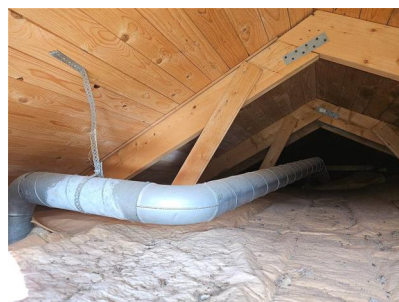
Vidare noterades flertalet oisolerade ventilationskanaler.

Avsaknaden av isolering medför en ökad risk för att kondens läckage kan uppstå vilket i sig kan leda till fuktrelaterade skador i underliggande konstruktioner.

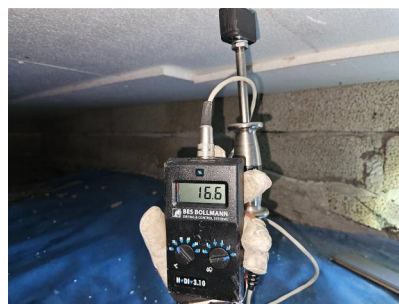
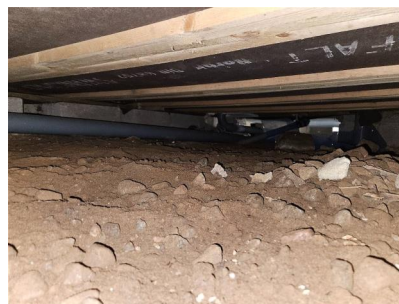
Utvändigt / Grundläggning (Krypgrund & Torpargrund)

Vid kontroll av tillbyggnadsdelens för entréhall, sovrum 1 & 2 samt badrummet noterades att blindbotten har täckt med tilläggsisolering iform av tunna cellplastskivor. Inga avvikande lukter noterades i grunden och vid fuktmätning i blindbottenbrädorna som syntes mellan cellplastskivorna skarvar uppgavs fuktkvoten till 16,6%, vilket är strax under gränsvärdet (17%) för mikrobiell tillväxt.

Krypgrunden som finns under tvättstugan kunde endast besiktigas från öppningen i grundmuren mellan de två krypgrunderna samt genom fotografering genom en av ventilerna. Av det som gick att se noterades att markytan saknar ångspärr.

Golvbjälklaget ovan uteluftsventilerade krypgrunder och torpargrunden riskerar att drabbas av fuktskador på grund av naturlig fuktpåverkan. Detta kan i sin tur leda till mikrobiella skador som kan leda till att mikrobiell lukt sprids till boendemiljön. Finns det rötskyddsbehandlat virke i konstruktionen kan även kemisklukt uppstå.

Vidare noterades att avloppsstammarna bör förankras för att undvika att rören hoppas i sär eller brister då det vid besikningstillfället endast vilar på distanser av rördelar.

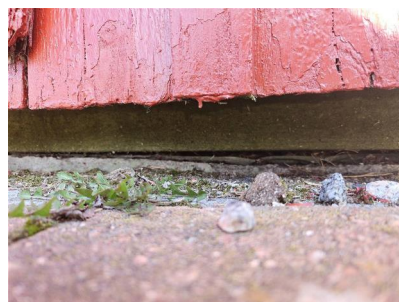
Övriga delar av grundläggningen som består av en blandning mellan krypgrund och torpargrunder som inte har kunnat besiktigas då lucka saknas och den eventuella framkomligheten bedöms som begränsas i höjd sett till höjden på husets sockel.

Av det som har gått att se från utsidan noterade att syllén till kökets tillbyggnadsdel ligger exponerad ovanpå en betongmur som i till viss del ligger i samma nivå som marken. Även om syllpapp finns mellan grundmuren och syllén bedöms den löpa risk för fuktskador då den är såpass exponerad.

En vidare byggnadsteknisk undersökning rekommenderas för att kontrollera de delar av grunderna som inte har kunnat besiktigas. För att detta ska vara möjligt krävs byggnadstekniska ingrepp.

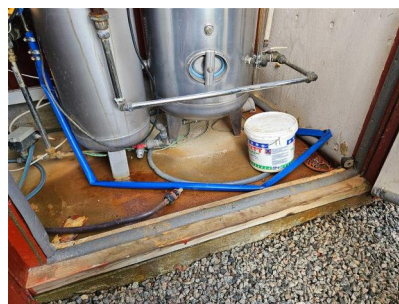
Utvändigt / Pumprum

Pumprummets väggar är placerade direkt mot betonggolv med endast syllpapp som fuktskydd. Vid läckage eller om golvet regelbundet vattenbegjuts finns risk för fuktupptag i väggarnas konstruktion med följd av fuktskador.

Då huvudbyggnadens väggar är uppförda på murade socklar bedöms risken för påverkan på bostadshuset som begränsad.

Vid besikningstillfället noterades att vatten i samband med backspolning av filter runnit ut på golvet, varvid den tryckimpregnerade syllén var lätt uppfuktad.

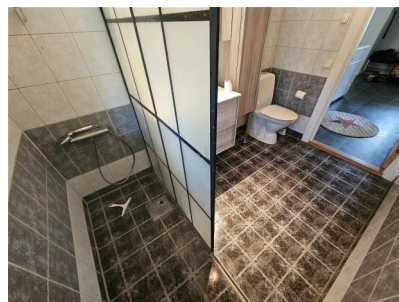
Entréplan / Badrum

Badrummet är av äldre standard där golvfallet upplevs som plant, brunnsmanschetten sticker fram under golvbrunnens klämring samt att det finns tätade skruvhål i duschzonen. Vid fuktindikering noterades inga avvikelser.

Detta medför en ökad risk för att utrymmets tätskikt och golvbrunnanslutning inte håller tätt, vilket i sig kan leda till fuktrelaterade skador i kringliggande konstruktioner.

för att minska risken för skador bör man undvika att vattenbegjuta golvet utanför duschzonen samt rengöra golvbrunnens vattenlås regelbundet för att undvika eventuella stopp.

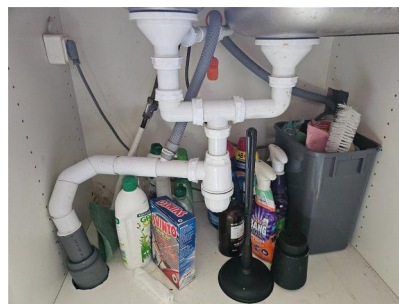
Entréplan / Kök

Det finns inget fuktskydd i diskbänkskåpet.

Utan fuktskydd är det svårt att upptäcka läckage från rörledningar. Vatten kan då tränga in i omkringliggande konstruktioner och orsaka fuktskador.

För att upptäcka eventuella läckage, installera ett fuktskydd.
