Aspenäs 2:844

Häradsvägen 30B

**Besiktningssuppgifter**

Uppdragsnummer	O30741
Besiktningsdatum	2026-02-20
Besiktningföretag	OBM Besiktning Väst AB
Besiktningförrättare	Markus Grunditz
Närvarande	Anhörig till säljare
Giltig till och med	2027-02-20

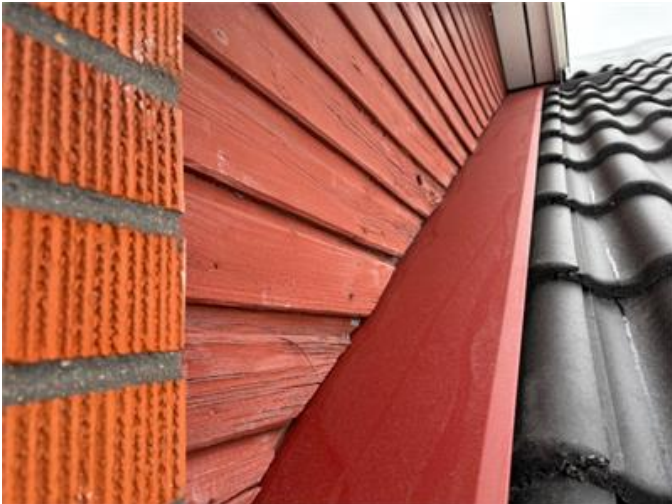
Om det finns brister i underhållet av fasadpanel/trädetaljer finns det en risk att man kan få skador i det organiska materialet.

Om det förekommer torrsprickor/rötskador i fasadpanel/trädetaljer finns det en risk att vatten kan tränga in och orsaka skador som kan påverka byggnaden negativt.

Bilden visar del av fasad där torrsprickor/rötskador förekommer.

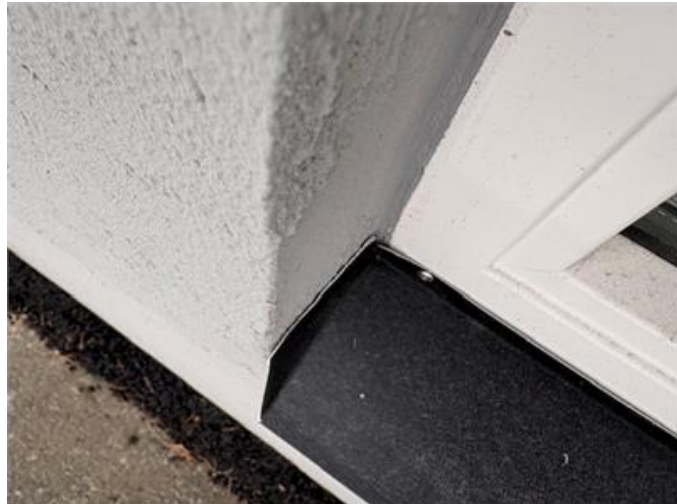
Om plåtdetaljer är otäta/bristfälliga finns det en risk att vatten kan tränga in och orsaka skador som påverkar fastigheten negativt.

Bilden visar exempel på otätheter/brister vid/med plåtdetalj.

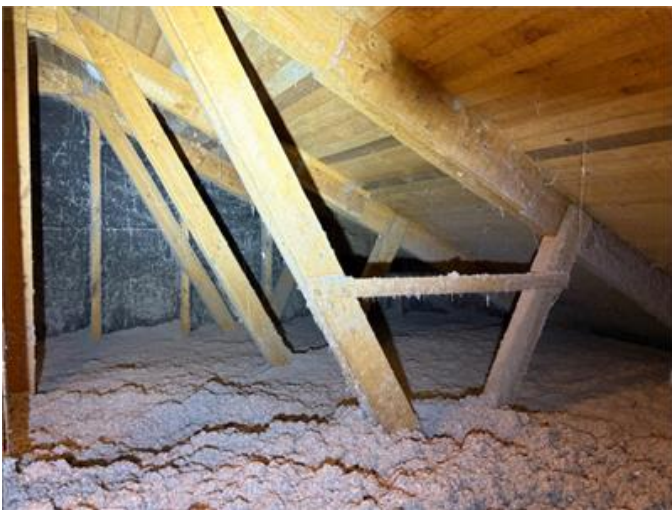
Om det finns brister i tätningen mellan ett kallt och ett varmt utrymme finns det en risk att relativt varm och fuktig luft kommer ut från det varma utrymmet till det angränsande kalla utrymmet och träffar en kall yta och kondenserar. Missfärgning är en indikering på att inneluften har kommit ut i vinden så att ett gynnsamt klimat för en mikrobiell tillväxt har uppstått. Det kan vara en indikering på att ventilationen inomhus är undermålig. För detta fortgå finns det en risk att man kan få skador på konstruktioner som i en förlängning påverkar byggnaden negativt.

Bilden visar vy av vind.
