Besiktningssprotokoll

Anticimex Försäkringsbesiktning i samarbete med Fastighetsbyrån

Fastighetsbeteckning: Ogan 1:13	
Fastighetsadress: Störvägen 8	
Postnummer: 15395	Ort: Järna

Besiktningdatum: 2026-04-10	Protokollnummer: 69637031
Temperatur: 10 °C	Väderlek: Sol
Tekniker: Peter Hilmgård	
E-post: peter.hilmgard@anticimex.se	
Kontor: Stockholm Syd	
Närvarande: Säljare

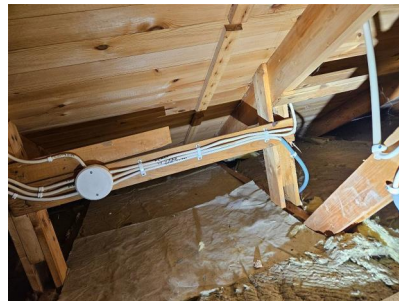
Utvändigt / Vind

Vid kontroll av vinden har fuktvärden under kritisk fuktnivå för mikrobiell tillväxt uppmätts, dock finns mikrobiell påväxt på underlagstak.

Fuktkvoten i underlagstak/takbjälkar uppmättes till 12 %.

Den upptäckta mikrobiella påväxten på underlagstaket är ett tecken på att vinden har tillförts eller tillförs fukt inifrån bostaden. Observera att besiktning av bostadens ventilationssystem inte har ingått i uppdraget.

För att komma tillrätta med detta kan fuktillförseln inifrån bostaden behöva minskas. Det kan göras genom att ventilationen i bostaden förbättras samt att eventuella otätheter i vindsbjälklaget (tak-/väggvinklar, taklucka med mera) tätas. Läs Anticimex faktablad om uppvärmda vindsutrymmen för tips och råd.

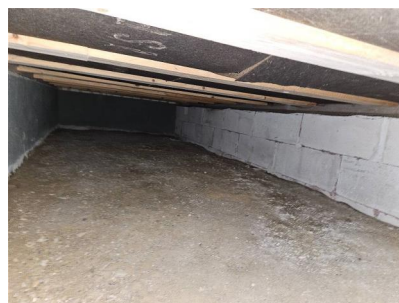
Utvändigt / Krypgrund

Vid kontroll av konstruktionen i krypgrund uppmättes fuktvärden under kritisk fuktnivå för mikrobiell tillväxt och normal lukt upplevdes.

Golvbjälklaget ovan den uteluftsventilerade krypgrunden riskerar att drabbas av fuktskador på grund av naturlig fuktpåverkan. Detta kan i sin tur leda till mikrobiella skador (angrepp av mikroorganismer) som kan leda till att mikrobiell lukt sprids till boendemiljön

Fuktkvoten uppmättes till 13 %

Markplast saknas.

Rekommenderas att befintlig ventil görs större för åtkomst.

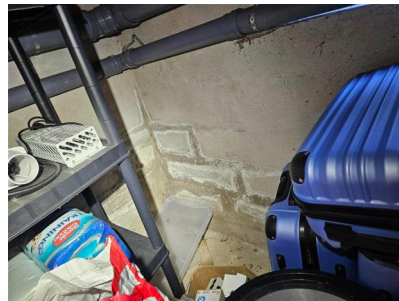
Källarplan / Allrum/förråd

Fuktgenomslag/ salt utfällning noteras ställvis.

Fuktgenomslag invändigt på källarytterväggarna kan vara ett tecken på att källarens utvändiga fuktskydd inte fungerar tillfredsställande.

För att åtgärda detta måste källarens utvändiga fuktskydd eventuellt förbättras.
