Fastighetsuppgifter

Fastighetsbeteckning
Björknäs 5:1
Adress
Skattkärrsvägen 77
656 71 Skattkärr

**Besiktningssuppgifter**

Uppdragsnummer S17164
Besiktningdatum 2025-12-05
Besiktningföretag OBM i Karlstad AB
Besiktningförrättare Göran Rönnerfjäll
Närvarande Säljare
Giltig till och med 2026-12-05

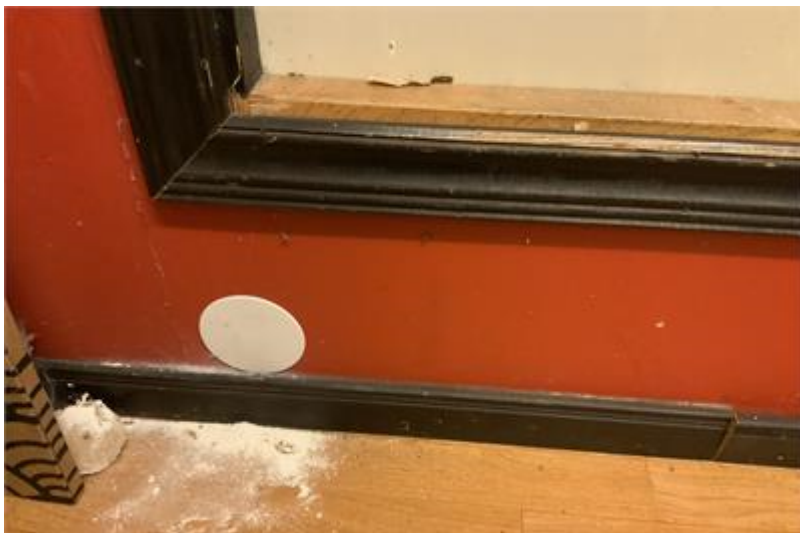
Byggnadsdel	Uppreglat golv samt utreglad vägg i passage
Konstruktionsdel	Träsyll
Konstruktionsuppbyggnad	Betong - Träsyll

Fuktkvoten i träsyll uppmättes till 14% FK. Det kritiska gränsvärdet för mikrobiell tillväxt brukar anges till ca 17% fuktkvot (FK).

Fuktkvoten är under gränsvärdet för mikrobiellpåväxt. Notera att stickprovsmässig undersökning är utförd samt att mätvärden normalt sett kan variera över årstiderna. För att säkert fastställa konstruktionens kondition och fuktstatus måste en mer omfattande undersökning utföras.
