Besiktningssprotokoll

Anticimex Försäkringsbesiktning i samarbete med Fastighetsbyrån

Fastighetsbeteckning: Skogsta 11:1	
Fastighetsadress: Skogstavägen 17	
Postnummer: 827 91	Ort: Ljusdal

Besiktningdatum: 2026-04-10	Protokollnummer: 69610685
Temperatur: 4 °C	Väderlek: Klart
Tekniker: Stefan Gustafsson	
E-post: stefan.gustafsson@anticimex.se	
Kontor: Söderhamn	
Närvarande: Dotter till fastighetsägaren

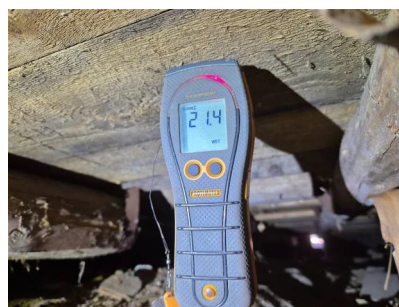
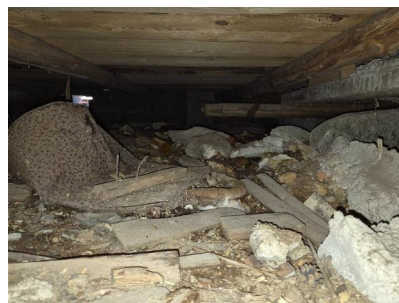
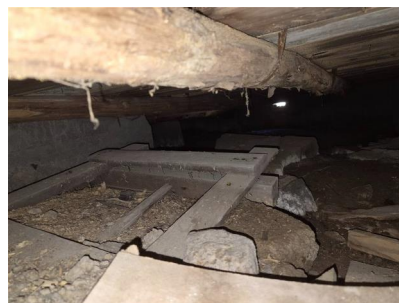
Vid kontroll av konstruktionen uppmättes fuktvärden över kritisk fuktnivå för mikrobiell tillväxt.

Uteluftsventilerade krypgrunder med bjälklag av organiskt material har ofta fuktskador på grund av naturlig fuktpåverkan. Detta kan resultera i mikrobiella skador.

Fuktkvoten uppmättes till 21,4 %.

Mycket organiskt material finns i utrymmet.

När man har organiskt material i en fuktig miljö finns en ökad risk för mikrobiell tillväxt (angrepp av mikroorganismer). Detta kan i sin tur leda till att mikrobiell lukt sprids till boendemiljön.

Vi rekommenderar en fördjupad undersökning för att bedöma orsak och omfattning.

Rensa ur allt organiskt material ur krypgrunden.

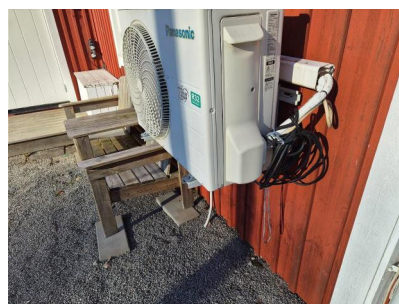
Kondensvatten från luftvärmepumpens utedel leds inte bort från husgrunden.

Detta medför ökad risk för att vatten tränger in i anslutande konstruktioner, vilket i sin tur kan leda till fuktrelaterade skador. Observera att besiktning av byggnadens värmesystem eller värmepumpen inte har ingått i uppdraget.

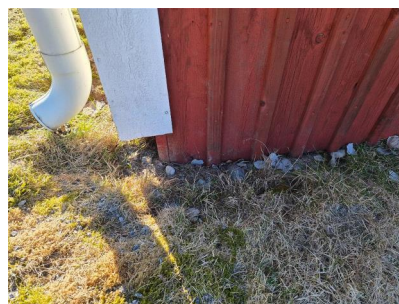
Avståndet mellan fasadbeklädnaden och marken är inte tillräckligt.

Eftersom fasadbeklädnaden avslutas för nära mark finns risk för att fukt från marken suggs upp i fasadpanelens nederkant. Detta kan orsaka fuktrelaterade skador i fasadbeklädnaden och bakomliggande konstruktioner.

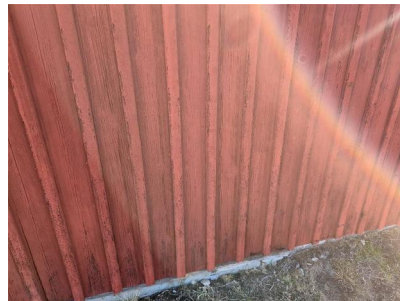
Delar fasadpanelen är i behov av målning/underhåll.

För att öka livslängden på fasadbeklädnaden rekommenderas målning och underhåll.

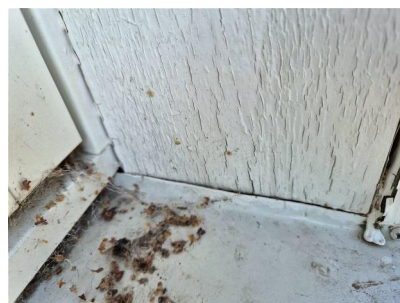
Fönsterbleck är otäta vid infästningar.

Eftersom fönsterblecken är otäta finns risk att vatten rinner in i väggen vilket i sin tur kan leda till fuktskador i väggkonstruktionen.

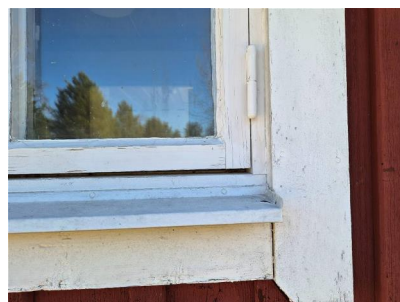
Ett fönster är i behov av målning/underhåll.

För att öka livslängden på fönster rekommenderas målning och underhåll.

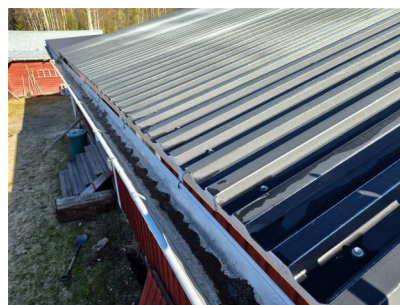
Hängrännor lutar fel.

När hängrännor har en felaktig lutning (bakfall) finns risk att regnvatten svämmar över vilket i sin tur kan leda till fuktskador på fasad och sockel.

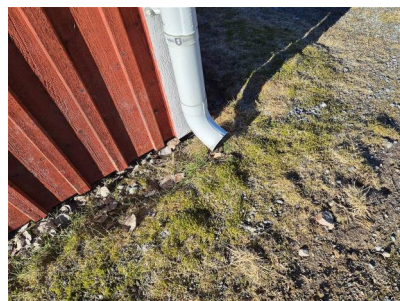
Stuprör avslutas nära husliv.

Stuprör som avslutas intill husliv (ovan mark) kan medföra en ökad fuktbelastning på grundmur/sockel med fuktrelaterade skador som följd.

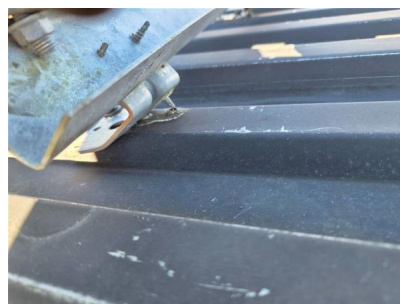
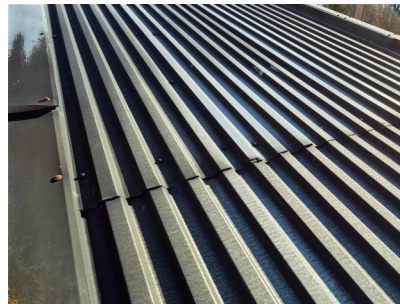
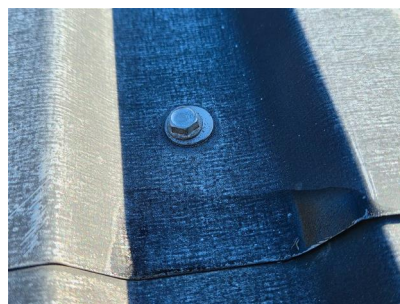
Del av yttertaket är äldre
Skador finns på plåttaket vid takstegens infästning
Tätbrickor runt skruvarna ser ut att torkat sönder.
Plåttaket är skarvat

När det finns skarvar och otäta skruvar finns risk att vatten tränger in och orsakar skador i underliggande konstruktioner.

Vi rekommenderar en fördjupad undersökning för att bedöma orsak och omfattning.

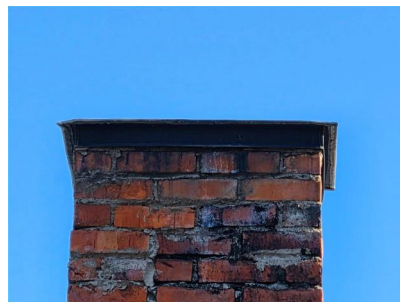
Skorstenen saknar väderskydd.

Väderskydd kan monteras för att skydda mot nederbörd som annars kan orsaka fuktskador och frostsprängning i skorstenen/ murstocken.

Vi rekommenderar att du kontaktar en fackman för att ta reda på hur och om ett väderskydd ska monteras.

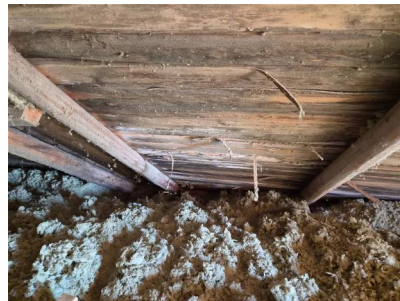
Vid kontroll av vinden har fuktvärden under kritisk fuktnivå för mikrobiell tillväxt uppmätts, dock finns mikrobiell påväxt på underlagstak.

Fuktkvoten i underlagstak/takbjälkar uppmättes till 11 %.

Den upptäckta mikrobiella påväxten på underlagstaket är ett tecken på att vinden har tillförts eller tillförs fukt inifrån bostaden. Observera att besiktning av bostadens ventilationssystem inte har ingått i uppdraget.

För att komma tillrätta med detta kan fuktillförseln inifrån bostaden behöva minskas. Det kan göras genom att ventilationen i bostaden förbättras samt att eventuella otätheter i vindsbjälklaget (tak-/väggvinklar, taklucka med mera) tätas. Läs Anticimex faktablad om uppvärmda vindsutrymmen för tips och råd.

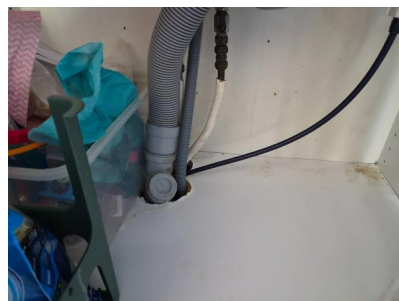
Fuktskydd saknas i diskbänksskåp.

Utan fuktskydd är det svårt att upptäcka läckage från rörledningar. Vatten kan då tränga in i omkringliggande konstruktioner och orsaka fuktskador.

För att upptäcka eventuella läckage, installera ett fuktskydd.

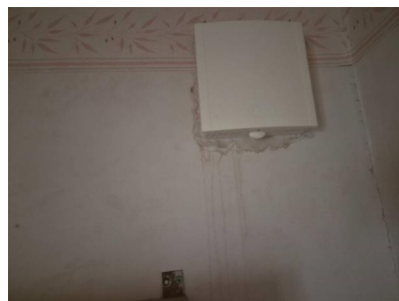
🔍 Väggen har fuktfläckar runt tilluftsventilen

Fuktfläckar kan bero på olika saker, och kan vara ett tecken på en tidigare eller en pågående fuktskada.

Vi rekommenderar en fördjupad undersökning för att bedöma orsak och omfattning.
