# Överlåtelsebesiktning

**Objekt: Långhult 407, 383 92 Mönsterås**

## Utlåtande över ÖVERLÅTELSEBESIKTNING

Mönsterås Krokstorp 1:15  
Långhult 407, 383 92 Mönsterås

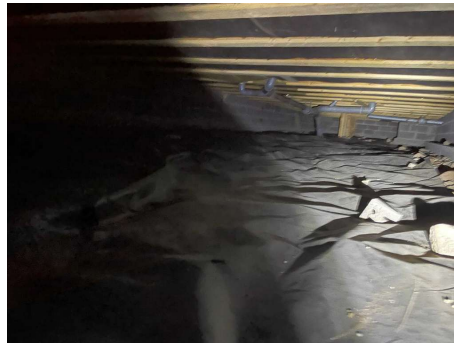
En krypgrund bedöms generellt som en riskkonstruktion. Se Riskanalys.  
I aktuell grund har en frånluftsfläkt monterats som är avsedd enligt information för radon.  
Grundens ventiler är tätade med skum vilket även är positivt ur fuktsynpunkt.  
Detta bekräftas även av uppmätt fuktvärde vid besiktningen, som var lågt. Med fördel kan fuktmätaren vid lucka aktiveras med tex byte av batteri, för uppföljande kontroll.
