Spjälkö 2:29

Spjälköviksvägen 9

Uppdragsnummer	G37579
Besiktningsdatum	2026-04-09
Besiktningföretag	OBM Kronoberg AB
Besiktningförrättare	Jonas Håkansson 0723612846 jonas.hakansson@obm.se
Närvarande	Fastighetsägare
Giltig till och med	2027-04-09

Byggnadsbeskrivning 1½-planshus med förrådsållare	Byggnadsår 2004
Till eller ombyggnad	Övrigt Övriga friliggande byggnader förutom huvudbyggnad och gäststuga besiktigades inte.

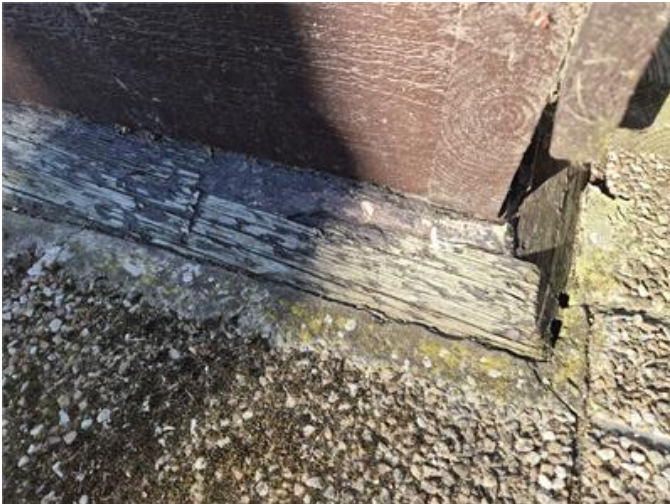
SOCKEL: Som sockel på del av huset och runt entréverandan har telefonstolpar använts. Stolparna har rötskador. Risken med telefonstolpar är att de avger kemisk lukt på grund av de ämnet creosot som de är tryckimpregnerade med.

SOCKEL: Som sockel på del av huset och runt entréverandan har telefonstolpar använts. Stolparna har rötskador.

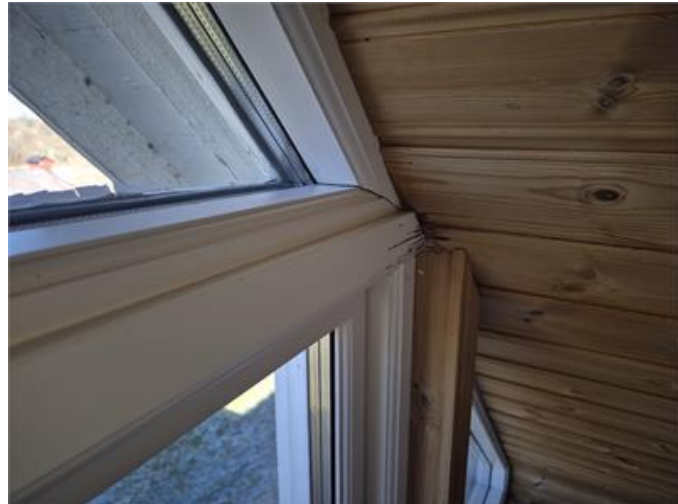
FÖNSTER/DÖRRAR: Fönster och dörrpartier på främst mot sjösidan utsätts för en förhöjd fuktbelastning vilket innebär att underhållsbehovet är extra viktigt att det löpande kontrolleras och åtgärdas. fastighetsägare upplyste om att det tidigare har trängt in regnvatten i anslutning till fönsterpartier på övre plan men åtgärdades. Vid besiktningen noterades att en fönsterlist var rötskadad till fönster på övre plan samt att dess fönsterpartier har underhållsbehov.

Fuktfläckar förekommer på vägg i anslutning fönsterpartier mot sjösidan. Enligt fastighetsägare beror det på att regn vid kraftigare vindar letat sig in men orsakerna är åtgärdade.

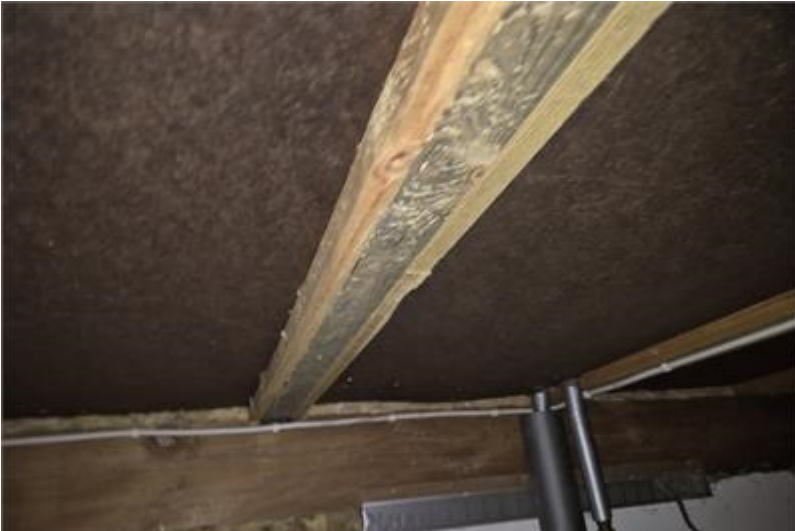
Byggnadsdel	Förrådkällare/krypgrund
Konstruktionsdel	Bottenbjälklag
Konstruktionsuppbyggnad	Förrådkällare/krypgrund med bottenbjälklag av trä

Kontroll av konstruktion visade fuktkvoter på 10-11% i bottenbjälklaget. Risk för mikrobiell tillväxt föreligger om fuktkvoten ligger runt 16-17% och däröver.
