# Besiktningssprotokoll

Anticimex Försäkringsbesiktning i samarbete med Fastighetsbyrån

Fastighetsbeteckning: Fallet 6	
Fastighetsadress: Styrbordsvägen 18	
Postnummer: 61335	Ort: Oxelösund

Besiktningdatum: 2026-04-09	Protokollnummer: 69628374
Temperatur: +11 °C	Väderlek: Sol
Tekniker: Anders Lygrell	
E-post: Anders.Lygrell@anticimex.se	
Kontor: Eskilstuna	
Närvarande: Säljare

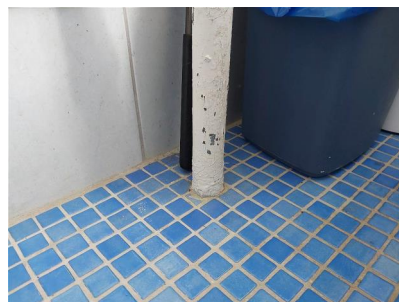
Rörgenomföring finns i golv.

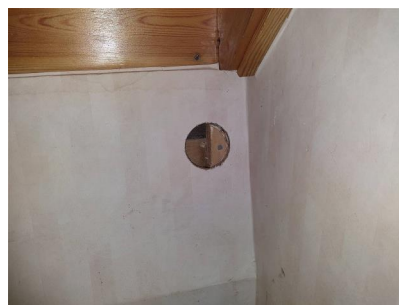
Grundläggningen består av en betongplatta på mark utan underliggande isolering och med ett uppreglat isolerat golv dikt an betongen

Befintlig golvkonstruktion och eventuella väggsvillar riskerar att drabbas av fuktskador på grund av naturlig fuktpåverkan. Detta i sin tur kan leda till mikrobiella skador (angrepp av mikroorganismer) som kan resultera i att mikrobiell lukt sprids till boendemiljön. Om väggsvillarna är tryckimpregnerade kan även en kemisk lukt förekomma.

Vid kontroll av konstruktion uppmättes fuktvärden under kritisk nivå för mikrobiell tillväxt och normal lukt upplevdes.

Risk för mikrobiell tillväxt föreligger om den relativa fuktigheten (RF) i den omgivande luften är över 75 % vilket i furuvirke motsvarar en fuktkvot (FK) på 17 %. Fuktkvoten uppmättes till 9%.

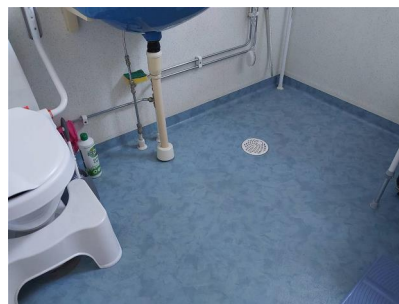
- ⚠ Våtutrymmet har äldre yt-/tätskikt med bland annat äldre golvbrunn samt rörgenomföringar i golv.

Eftersom funktionen, som innebär att ytskiktet/tätskiktet ska vara vattentätt, kan vara nedsatt finns en ökad risk att vatten tränger igenom ytskiktet/tätskiktet med vattenskador i omkringliggande konstruktioner som följd.

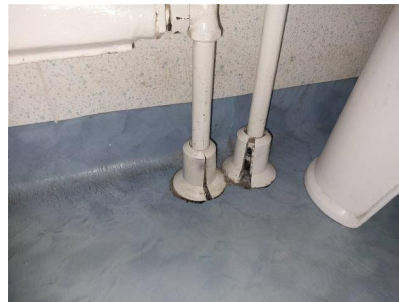
Fuktindikering i utrymmet gav inga förhöjda fuktindikationer.
