Fastighetsbeteckning  
Droppemåla 1:151  
Adress  
Lomvägen 4  
37273 Ronneby

Uppdragsnummer G22625  
Besiktningdatum 2026-04-01  
Besiktningföretag OBM Kronoberg AB  
Besiktningförrättare Jonas Håkansson 0723612846  
jonas.hakansson@obm.se  
Närvarande Fastighetsägare  
Giltig till och med 2027-04-01

Byggnadsbeskrivning 1½-planshus	Byggnadsår 1966
Till eller ombyggnad 2008	Övrigt Övriga friliggande byggnader besiktigades inte.

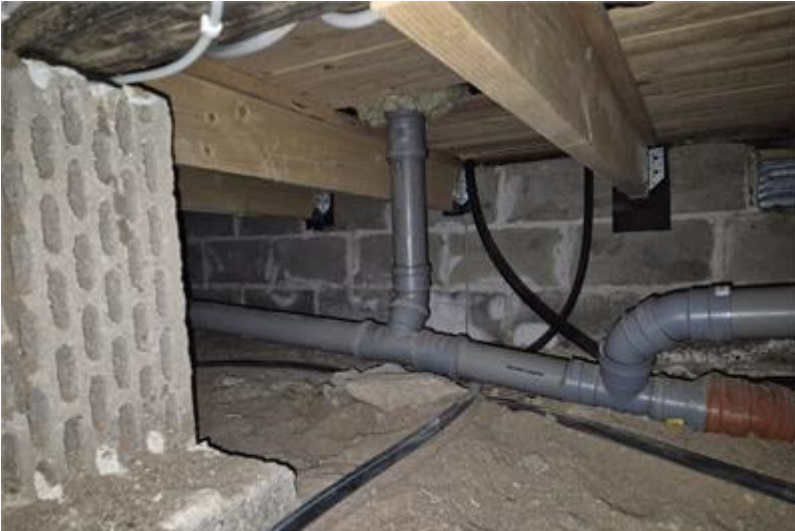
Byggnadsdel	Krypgrund
Konstruktionsdel	Bottenbjälklaget
Konstruktionsuppbyggnad	Krypgrund med bottenbjälklag av trä

Kontroll av konstruktion visade fuktkvoter på 11-13% i bottenbjälklaget. Risk för mikrobiell tillväxt föreligger om fuktkvoten ligger runt 16-17% och däröver.
