Fastighetsbeteckning  
ORUST MÖLNEBY 3:32  
Adress  
Furuvägen 10  
47232 Svanesund

| Uppdragsnummer | P3976 |
| Besiktningsdatum | 2026-04-13 |
| Besiktningss företag | OBM Besiktning Bohuslän AB |

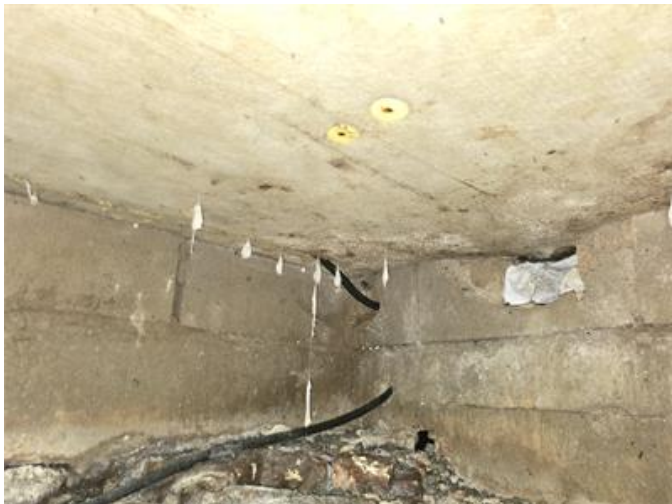
| Besiktningresultat | | | | | |
|---|---|---|---|---|---|
| Krypgrund | | | x | | Krypgrunder är generellt ansett som riskkonstruktion för fuktskador.<br>Fuktig miljö och unken/mikrobiell lukt upplevdes, framförallt ursprungsdel.<br>Mikrobiell påväxt finns på blindbottenskivor.<br>Fritt vatten noterades lokalt på marken.<br>Träskyddsbehandlat virke förekommer i konstruktionen(syll, äldre del).<br>Fuktvärden över gränsvärde uppmättes i bjälklaget.<br>Se kommentar/riskanalys samt bilaga "Kontroll av konstruktion" |

Krypgrund: Mikrobiell påväxt på isolering (blindbotten).

Fuktig miljö och unken/mikrobiell lukt upplevdes i den äldre delen av krypgrunden, där även fuktgenomslag noterades på nederkant av grundmuren.

Mikrobiell påväxt finns på blindbottenskivor (tilläggsisolering äldre del).

Fuktvärden strax över gränsvärde för mikrobiell tillväxt uppmättes.

Fuktkvoten i uppmättes till 21-23% i i den äldre delen och 16-18% i tillbyggnad.

Det rekommenderas fackman kontaktas för vidare kontroll av omfattningen av noterade brister och utförande av lämplig åtgärd. Vanligt är att installation av krypgrundsavfuktare (adsorptionsavfuktare) rekommenderas i kombination med eventuella andra åtgärder.

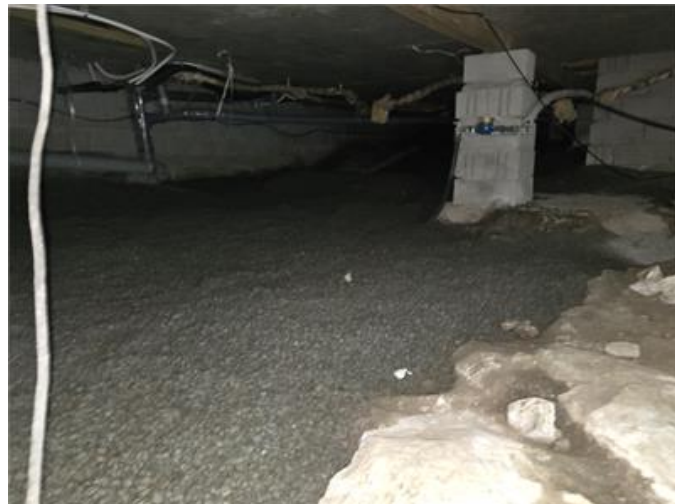
Krypgrund: Översiktsbild.

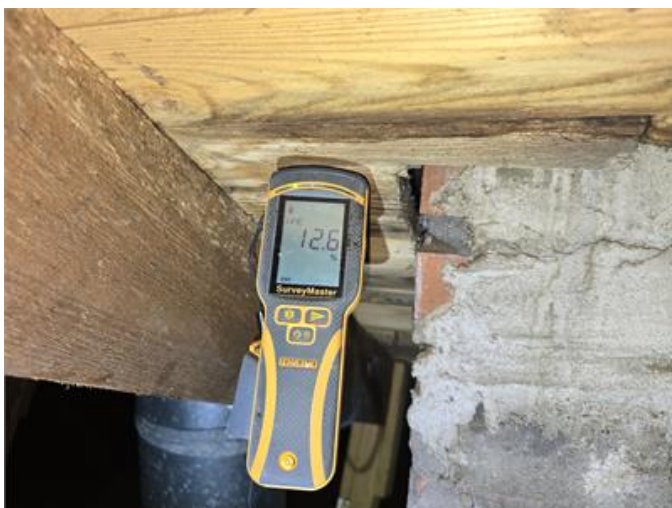
| Besiktningsresultat | | | | | |
|---|---|---|---|---|---|
| | | x | | | Fuktfläckar noteras i underlagstak, framförallt vid murstock, bör hållas under uppsikt. |

Nockvind: Fuktfläckar runt murstock, fuktkvotsmätning utförd utan anmärkning.

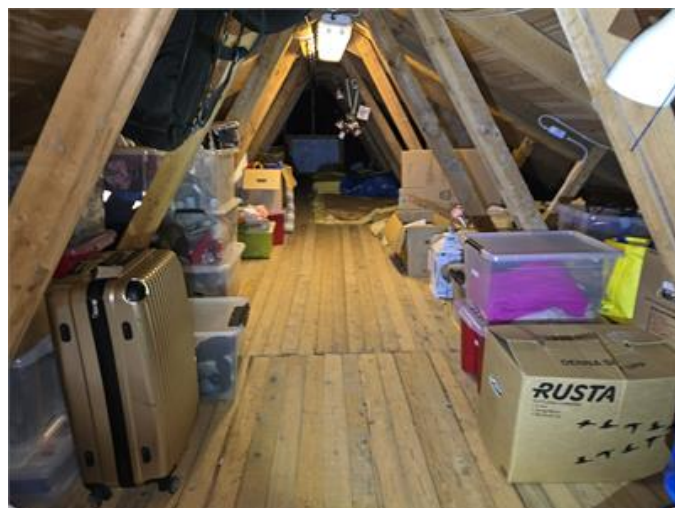
| Besiktningsresultat | | | | | |
|---|---|---|---|---|---|
| Nockvind | | x | | | Mikrobiell på växt förekommer på underlagstak, ny och äldre del.<br>Oisolerade imkanal (rör till köksfläkt).<br>Se kommentar/riskanalys. |

Den mikrobiella påväxten på underlagstaket indikerar att vinden periodvis tillförs eller har tillförts fukt inifrån bostaden, som den kallare delen av året riskerar att kondensera mot underlagstaket (sk konvektionsskada). För att komma tillrätta med detta måste fukttillförseln inifrån bostaden minskas. Detta kan göras genom att ventilationen i bostaden förbättras samt att eventuella otätheter i vindsbjälklaget (tak/väggvinklar, vindslucka mm.) tätas.

Nockvind: Översiktsbild.

Det rekommenderas att imkanaler i kallställda utrymmen isoleras för att minska risken för kondensbildning samt ur brandskyddssynpunkt.

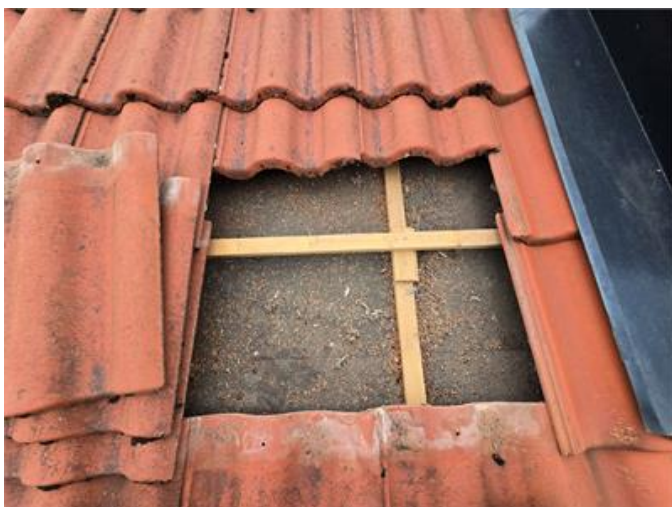
| Besiktningresultat | | | | | |
|---|---|---|---|---|---|
| Tak | | x | | | Nocktätning, finns ej.<br>Fotplåt finns ej.<br>Färgsläpp rännalsplåt.<br>Mossa börjar få fäste, bör avlägsnas.<br>Se kommentar/riskanalys. |

Tak: Stickprovskontroll under pannor, frömjöl/löv noteras.

Nocktätning rekommenderas för att minska inträngning av regn/snö samt löv/skräp vianocken och därmed minskad fuktbelastning på papp och läkt.

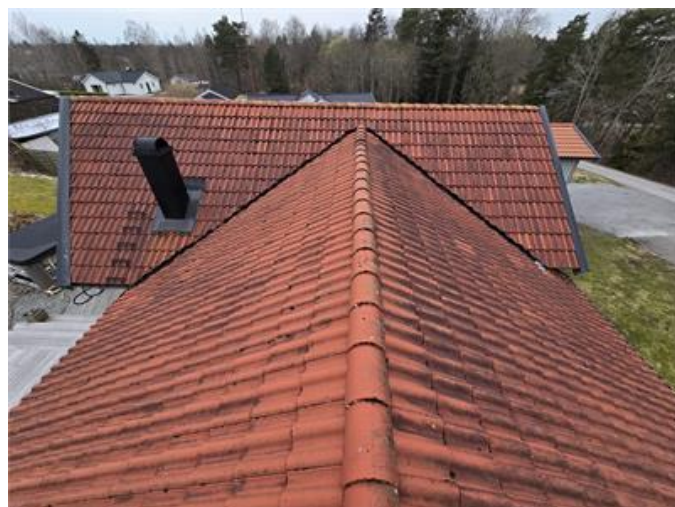
Tak: Översiktsbild.

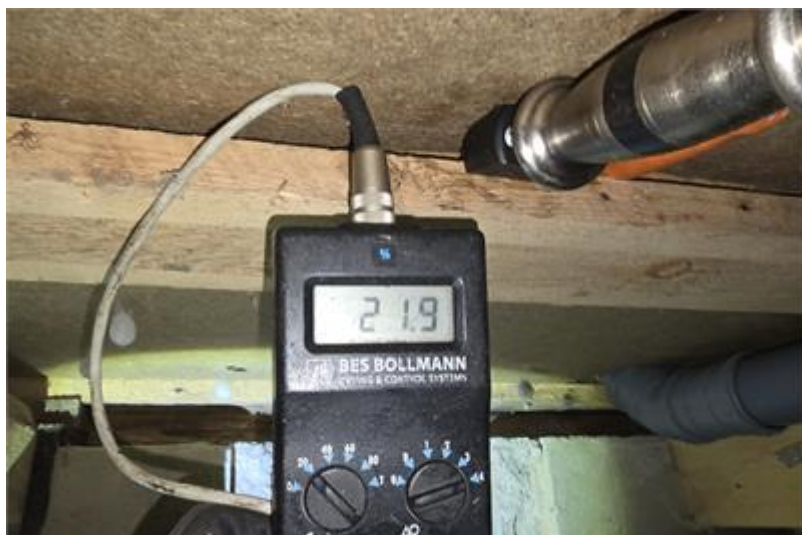
Kontroll av konstruktionen utfördes genom stickprovsmässig fuktmätning i golvreglar på ursprungsdel samt tillbyggnad.

Risk för mikrobiell tillväxt föreligger vid en fuktkvot på 17% och rötskador >28%.
