Assleröd 1:8

Svenneby 15

Uppdragsnummer	P5458
Besiktningsdatum	2026-04-09
Besiktningföretag	OBM Besiktning Bohuslän AB
Besiktningförrättare	Lars Olsson
Närvarande	Säljare
Giltig till och med	2027-04-09

Byggnadsbeskrivning	Byggnadsår
1-plans fritidshus grundlagd på stål balk ovan platta på mark.	2006
Till eller ombyggnad	Övrigt
	Huset är möblerat. Sidobyggnader ingår ej.

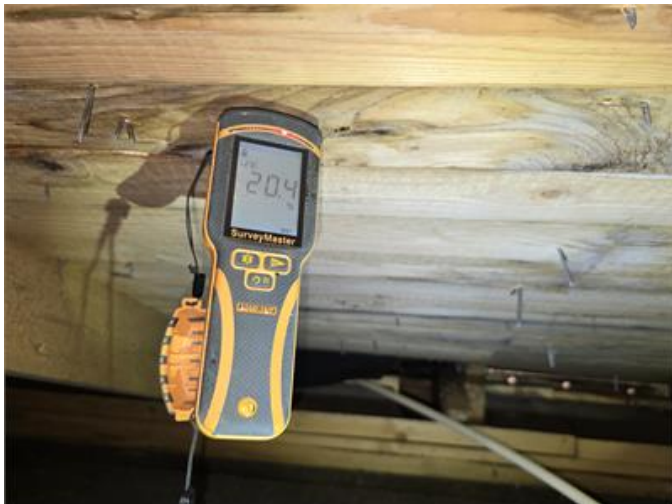
Nockvind: Fuktanvisning i underlagtak med förhöjda fuktvärden.

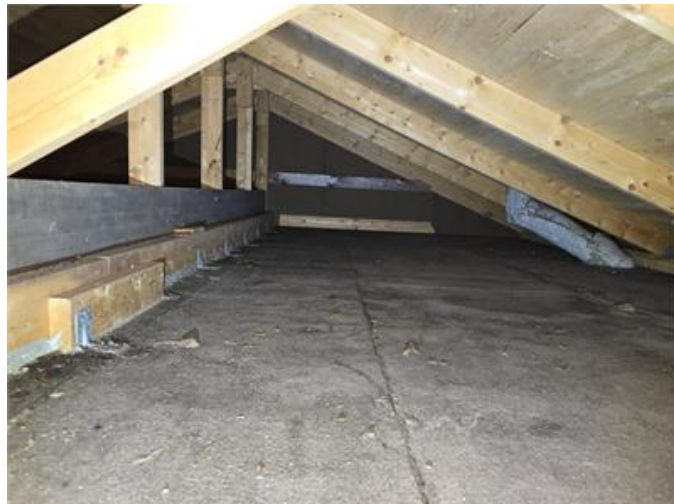
Nockvind: Översiktspild, äldre papptak noteras under nyare takstolskonstruktion.

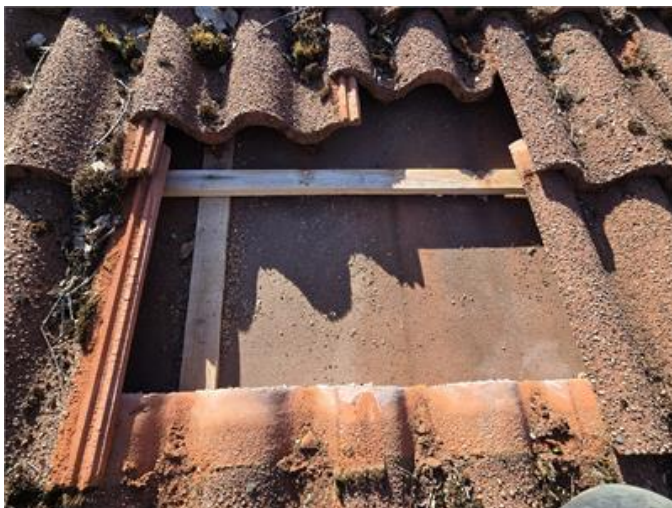
Tak		X			Pannor är slitna och tappat sin beläggning. Ströläkten är av tunnare dimension (12mm), nuvarande standard 25mm. Se kommentar/riskanalys.
Invändigt					
Allmänt				X	Huset är uppfört på stålbalkar ovan en gjuten platta. Håltagning utfördes ej då det skulle innebära ej önskvärt ingrepp i konstruktionen. Se kommentar/riskanalys.
Entréhall	X				Inget att notera.
Allrum	X				Inget att notera.
Kök		X			Fuktskydd/tät botten rekommenderas i diskbänksskåp samt fuktskydd under kyl/frys.
Dusch/Tvätt		X			Äldre (2006). Golvsarg vid dusch, förhindrar ev vatten utanför dusch att nå golvbrunn. Avloppsrör nära vägg (gällande branschregler 60mm). Något bristfälligt golvfall noteras utanför duschzon. Se kommentar/riskanalys.
Sovrum 1	X				Inget att notera.
Sovrum 2	X				Inget att notera.

När takbeklädnaden är äldre och påvisar åldersrelaterade brister har den nedsatt motstånd mot vatteninträning, med risk för fuktrelaterade skador i underliggande konstruktioner.

Pannorna är troligtvis återanvända.

Tak: Stickprovskontroll under pannor, tunna ströläkt samt frömjöl/löv noterades.

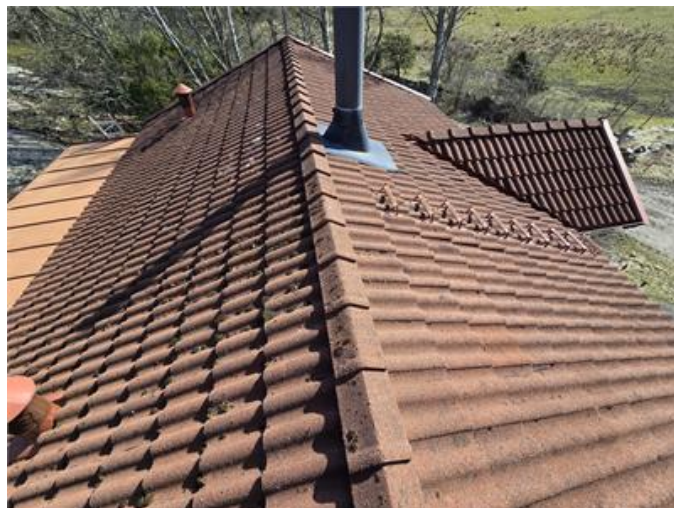
Tak: Översiktspild.
