Besiktningssprotokoll

Anticimex Försäkringsbesiktning i samarbete med Fastighetsbyrån

Fastighetsbeteckning: Tranbäret 2	
Fastighetsadress: Kung Valdemars Väg 98	
Postnummer: 592 41	Ort: Vadstena

Besiktningdatum: 2026-04-08	Protokollnummer: 69626675
Temperatur: 5 °C	Väderlek: Molnigt
Tekniker: Elin Arvidsson	
E-post: Elin.Arvidsson@anticimex.se	
Kontor: Linköping	
Närvarande: En av fastighetsägarna

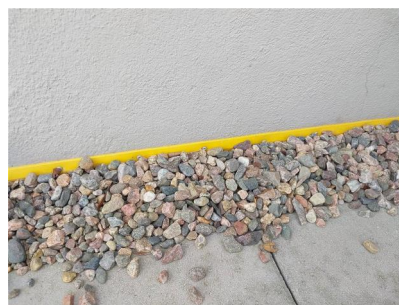
Utvändigt / Markförhållanden

Utvändigt fuktskydd ligger delvis något oskyddat ovan mark.

Risk finns att det utvändiga fuktskyddet skadas och funktionen försämras. Det rekommenderas att täcka/skydda fuktskyddet med exempelvis grus.

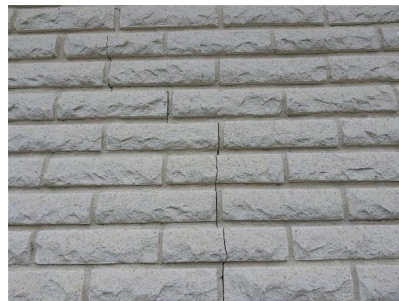
Utvändigt / Fasad

Sprickor finns i tegelfasaden.

För att vidare bedöma orsak och omfattning rekommenderas kontakt med fackman samt att lämpliga åtgärder vidtas efter behov.

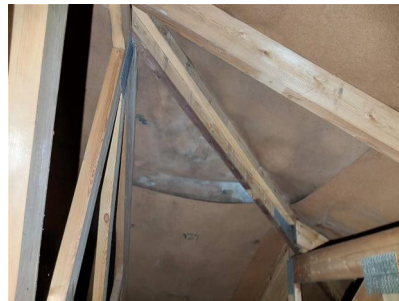
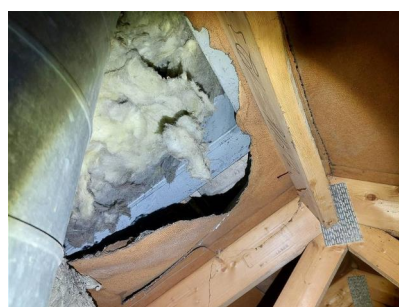
Utvändigt / Vind

Underlagstaket består av träfiberskivor.

Eftersom underlagstaket består av träfiberskivor utan yttre täckning av papp under takbeklädnaden, finns risk vid ogynnsam väderlek att regnvatten/snö tränger in i skivskarvar med läckage på vindsutrymmet som följd. Med tiden kan även träfiberskivorna drabbas av fuktskador.

Fuktfäckor/deformationer förekommer i normal omfattning utifrån takets ålder. Eftersom taket är äldre bör underlagstaket hållas under uppsikt.

Intill genomföring för skorsten noterades otätheter i underlagstaket vilket rekommenderas att åtgärdas.

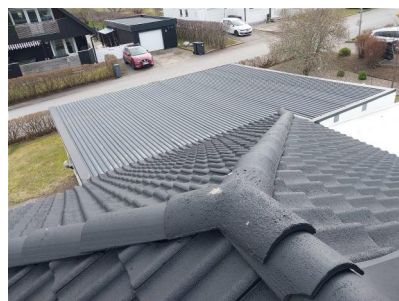
Utvändigt / Tak

Yttertaket är äldre.

Takpannor, plåtdetaljer och underlagspapp har en begränsad livslängd. Eftersom husets taktäckning är äldre har det ett minskat motstånd mot vatteninträngning. Detta i sin tur kan leda till fuktskador på träläkt och vidare ner i underliggande konstruktioner.

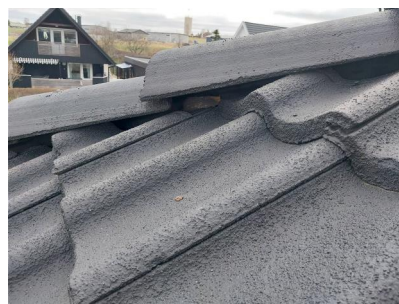
Otättheter noterades vid takbruten. Det är viktigt att tillse att pannorna ligger på rätt position, framför allt där takfallen möter varandra.

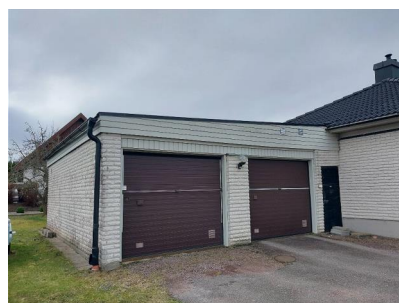
Utvändigt / Garage utvändigt

Garaget har en betongplatta på mark samt låglutande tak av korrugerad plåt. Fasadenbeklädnaden är tegel samt träpanel. Vind finns inte.

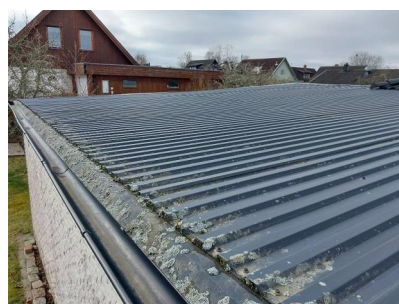
Taket har flack lutning. Mosspåväxt förekommer på plåttaket.

Taktäckningen av korrugerad plåt i kombination med den flacka taklutningen medför risk för läckage med fuktskador som följd.

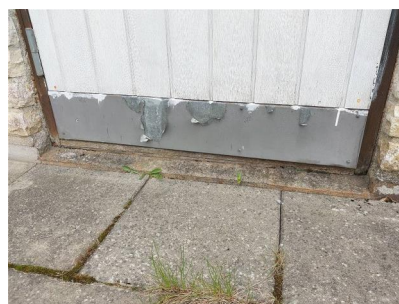
Tröskelbleck saknas under dörr på baksidan.

Avsaknad av tröskelbleck medför att det finns risk för att vatten kan rinna in och orsaka fuktskador på tröskel och/eller i kringliggande konstruktioner.

Mindre rötskador noterades på trädetaljer intill dörr samt underhållsbehov noterades på dörr.

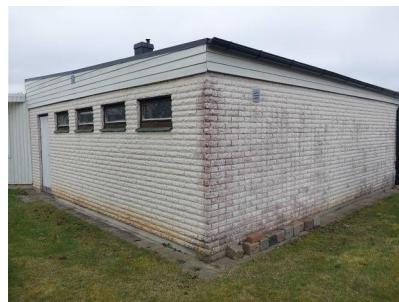
Algpåväxt/missfärgning förekommer på tegel.

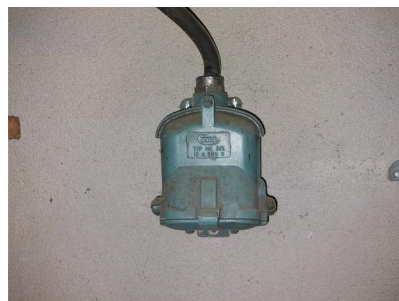
Utvändigt / Garage invändigt

3-fasuttag i metall finns.

Denna typ av uttag tillverkas inte längre då de anses medföra risk för personskada. Kontakta en elektriker för kontroll och åtgärd.

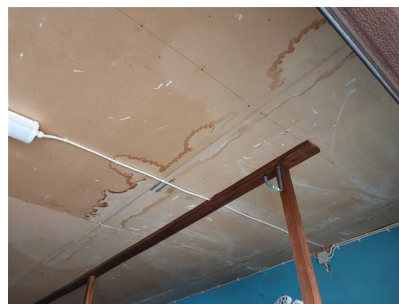
Gjutjärnsbrunnen är rostangripen.

Fuktfläckar noterades i innertak.

Bedöms vara äldre. Vid fuktindikering noterades inga avvikelser. Se även "Insamling av upplysningar och handlingar". Området bör dock hållas under uppsikt.

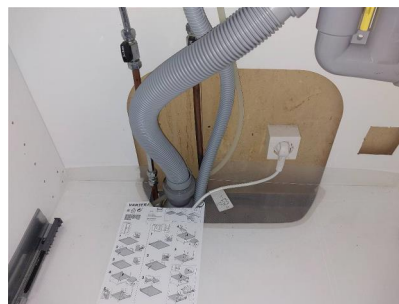
Entréplan / Kök

- ⚠ Fuktskydd i diskbänkskåp noterades med otätheter.

Upphångningsbygel saknas på avloppslang från diskmaskinen.

Utan fuktskydd/med felmonterat fuktskydd är det svårt att upptäcka läckage från rörledningar. Vatten kan då tränga in i omkringliggande konstruktioner och orsaka fuktskador. För att upptäcka eventuella läckage, installera korrekt monterat fuktskydd/täta kring genomföringar.

När upphångningsbygel saknas ökar risken för brott på slangen med läckage som möjlig följd. För att hindra brott på avloppsslang rekommenderas komplettering av upphångningsbygel.

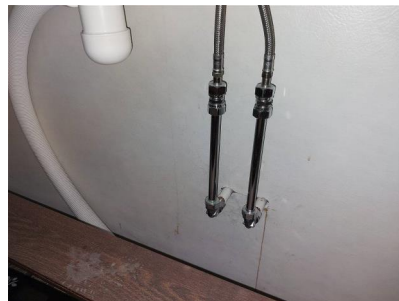
Entréplan / Dusch/Toalett

Väggbeklädnaden är otät vid rör genomföringar.

De otäta rör genomföringarna i väggbeklädnaden medför att vatten kan tränga ner i bakomliggande konstruktioner med fukt skador som följd vid ett eventuellt läckage. Detta kan i sin tur leda till mikrobiella skador (angrepp av mikroorganismer).

Fuktindikering i utrymmet gav inga förhöjda fuktindikationer.

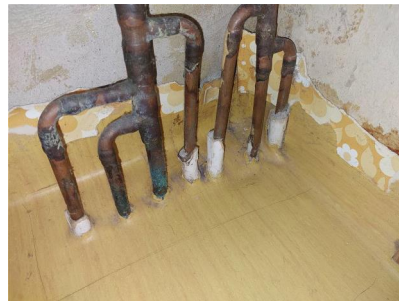
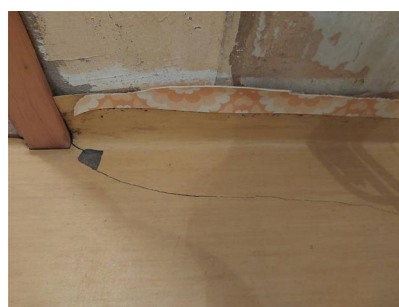
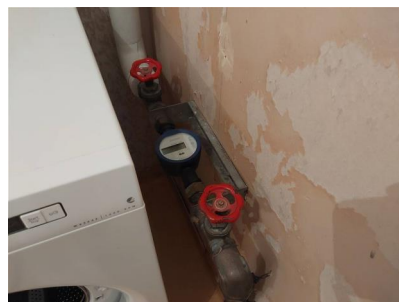
Källarplan / Tvättstuga

Utrymmet är i behov av renovering. Rivning av yt-/tätskikt på väggar är påbörjat. Täcklock saknas.

Våtutrymmet har äldre yt-/tätskikt på golv. Otätheter i golvmattan noterades vid skarvar och rörgenomföringar samt skada/sprickor finns. Äldre typ av gjutjärnsbrunn noterades med rostangrepp.

Eftersom funktionen, som innebär att ytskiktet/tätskiktet ska vara vattentätt, kan vara nedsatt finns en ökad risk att vatten tränger igenom ytskiktet/tätskiktet med vattenskador i omkringliggande konstruktioner som följd. Renovering av utrymmet rekommenderas.

Avstängningsventiler är av äldre standard, vilka rekommenderas att bytas ut i samband med renovering.

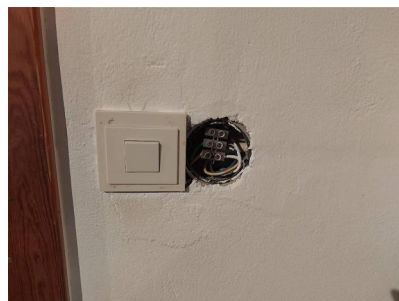
Källarplan / Hobbyrum

✎ Täcklock saknas.

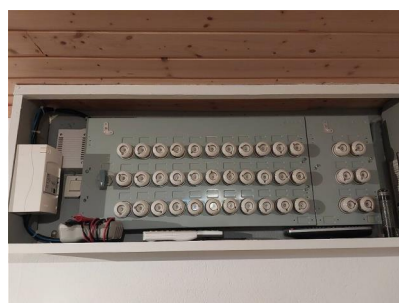
✓ Jordfelsbrytare finns installerad vid elcentralen.
