# Besiktningssprotokoll

Anticimex Försäkringsbesiktning i samarbete med Fastighetsbyrån

Fastighetsbeteckning: Stadsskogen 2:174	
Fastighetsadress: Alfhemsvägen 23	
Postnummer: 441 44	Ort: Alingsås

Besiktningdatum: 2026-03-24	Protokollnummer: 69574842
Temperatur: 6 °C	Väderlek: Regn
Tekniker: Martin Ivarsson	
E-post: Martin.Ivarsson@anticimex.se	
Kontor: Borås	
Närvarande: Uppdragsgivare Fastighetsmäklare

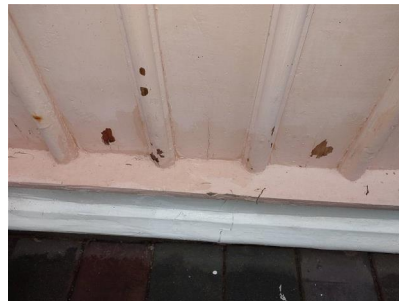
Fasadpanelen är i behov av målning/underhåll.

Träkonstruktioner där målningsbehov finns riskerar att få fukt- och rötskador på grund av sämre vattenavvisande förmåga. För att öka livslängden på träkonstruktionerna rekommenderas målning och underhåll.

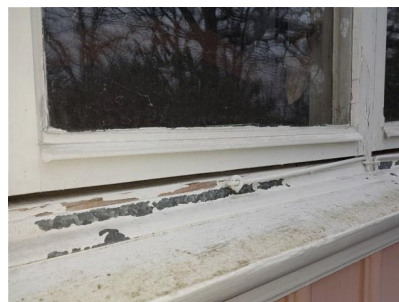
Fönster är i behov av målning/underhåll.

Fönsterbågar och fönsterkarmar där målningsbehov finns riskerar att få fukt- och rötskador på grund av sämre vattenavvisande förmåga.

För att öka livslängden på fönster rekommenderas målning och underhåll.

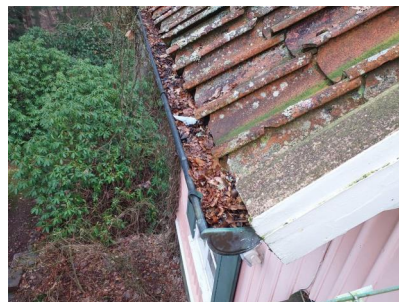
Hängrännor är skräpfyllda.

Eftersom hängrännor är fulla med skräp finns risk för fuktskador på fasad och sockel då vatten kan svämma över.

För att förhindra översvämning rekommenderas rensning av hängrännor.

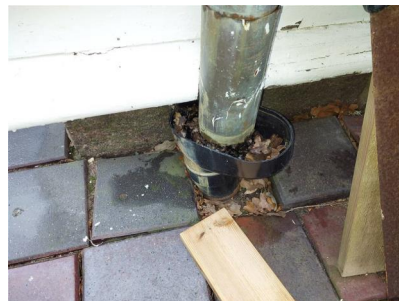
Stuprör är igensatt med skräp.

Eftersom stuprör är fulla med skräp kan vatten frysa och bilda en ispropp, risk finns då att rören svämmar över och det kan bli fuktskador på fasad och sockel.

För att förebygga skador på fasad och sockel rekommenderas rensning av stuprören.

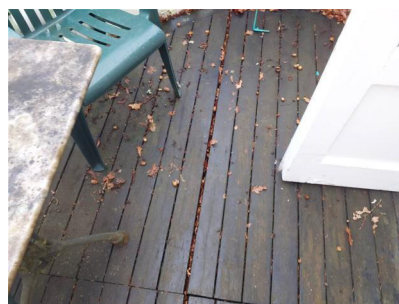
Taket under terrass kunde inte besiktas då trallen döljer takets yta.

Vi rekommenderas att trätrallen demonteras så att en kompletterande besiktning kan utföras.

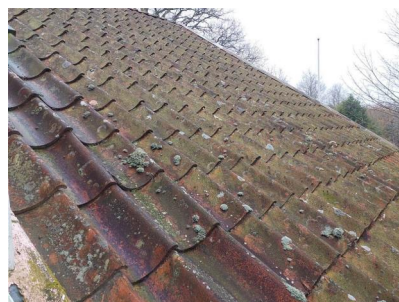
Yttertaket är äldre och i behov av renovering.

Taket är äldre och har passerat tiden för sin tekniska livslängd. Renovering av yttertaket rekommenderas. Kontakta en takentreprenör för en renovering. I samband med renoveringen bör omkringliggande konstruktioner kontrolleras för att upptäcka eventuella följdskador.

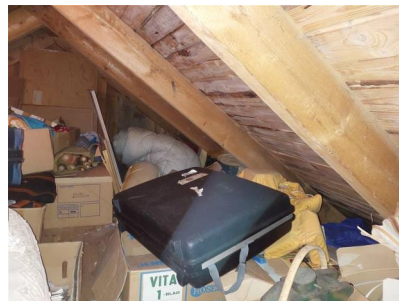
Mikrobiell påväxt finns på underlagstaket.

Detta kan vara ett tecken på att vinden tillförs fukt inifrån bostaden. Observera att besiktning av bostadens ventilationssystem inte har ingått i uppdraget.

För att komma tillrätta med detta kan fukttillförseln inifrån bostaden behöva minskas. Det kan göras genom att ventilationen i bostaden förbättras samt att eventuella otätheter i vindsbjälklaget (tak-/väggvinklar, taklucka med mera) tätas. Läs Anticimex faktablad om uppvärmda vindsutrymmen för tips och råd.

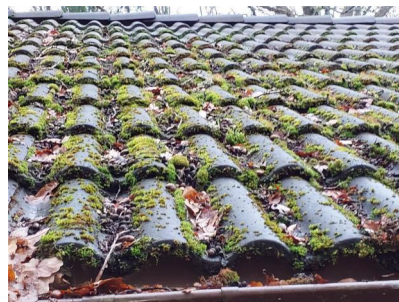
Mosspåväxt finns på takpannor.

Mossa som växer på taket kan leda till att taktäckningen har ett minskat motstånd mot vatteninträning. Detta i sin tur kan leda till fuktskador på träläkt och takkonstruktionen vilket kan resultera i mikrobiella skador (angrepp av mikroorganismer).

För att öka livslängden på taket rekommenderas att mossan tas bort från takpannorna.

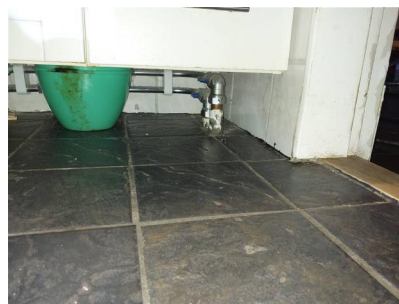
Rörgenomföring finns i golv.

Rörgenomföringar i golvet medför en ökad risk för att vatten tränger ner i omkringliggande konstruktioner och orsakar fuktskador.

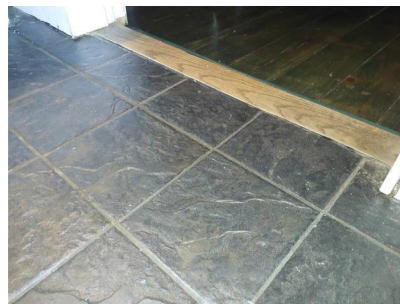
Tröskel är felmonterad.

En felmonterad tröskel eller avsaknaden av en tröskel medför risk att vatten tränger in i angränsande konstruktioner och rum vilket i sin tur kan leda till fuktrelaterade skador.

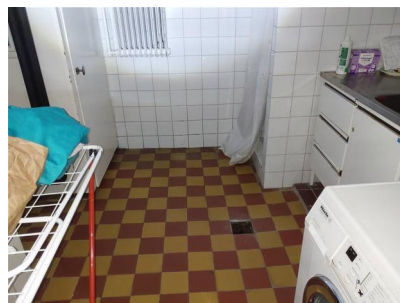
Våtutrymmet har äldre yt-/tätskikt.

Utrymmet är äldre och har passerat tiden för sin tekniska livslängd.

Renovering av utrymmet rekommenderas. Kontakta en behörig våtrumsentreprenör för en renovering. I samband med renoveringen bör omkringliggande konstruktioner kontrolleras för att upptäcka eventuella följdskador.
