Fastighetsuppgifter

Fastighetsbeteckning
Gunnarskär 1:102
Adress
Axelssonsvägen 12
663 33 Skoghall

**Besiktningssuppgifter**

Uppdragsnummer S17671
Besiktningdatum 2026-04-10
Besiktningföretag OBM i Karlstad AB
Besiktningförrättare Per Rindberg
Närvarande Säljare
Giltig till och med 2027-04-10

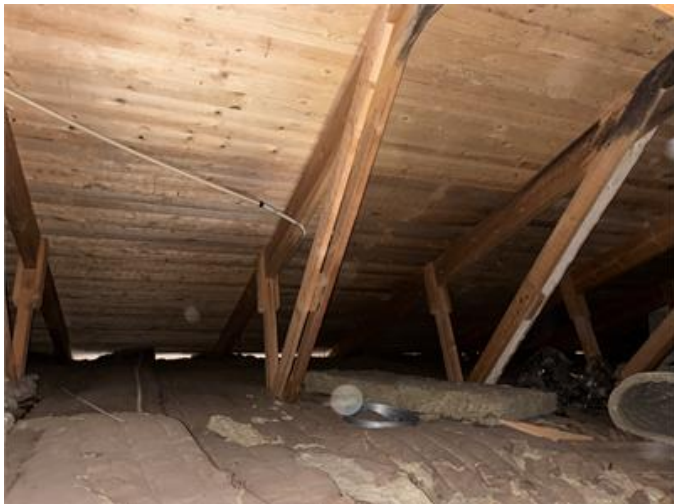
Besiktningresultat					
Bedömningsskala: 1 = Utan anmärkning, 2 = Påpekande, 3 = Bör åtgärdas, 4 = Ej besiktningsbart					
Byggnadsdel	1	2	3	4	Anmärkning
Nockvind		X			Vinden besiktigad från lucka, landgång saknas.
Invändigt					
Entréhall		X			Bomljud förekommer delvis i klinker.
WC/Dusch	X				Fuktindikering har utförts stickprovsmässigt utan att några förhöjda fuktindikationer erhållits.
WC	X				Fuktindikering har utförts stickprovsmässigt utan att några förhöjda fuktindikationer erhållits.
Kök		X			Fuktskydd saknas under diskbänkens vatteninstallationer.
	X				Fuktindikering har utförts stickprovsmässigt utan att några förhöjda fuktindikationer erhållits.
Sovrum 1	X				
Klädkammare	X				
Vardagsrum	X				
Sovrum 2	X				
Sovrum 3		X			Tilluftsventil saknas.
Generellt		X			Uppreglat golv, se riskanalys.
		X			Väggsyll av kemiskt behandlat virke förekommer, se kommentar.
Källare					
Tvättstuga		X			Äldre golvbrunn av gjutjärn förekommer, vilket innebär ökad risk för läckage.
