Besiktningssprotokoll

Anticimex Försäkringsbesiktning i samarbete med Fastighetsbyrån

Fastighetsbeteckning: Röhult 1:75	
Fastighetsadress: Blåtjärnsvägen 2	
Postnummer: 44195	Ort: Alingsås

Försäkringsbesiktning

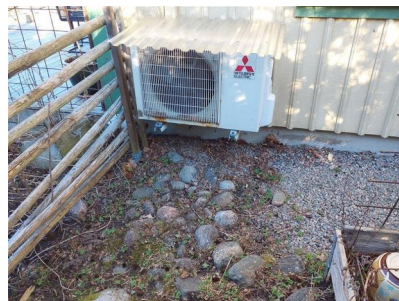
Kondensvatten från luftvärmepumpens utedel leds inte bort från husgrunden.

Detta medför ökad risk för att vatten tränger in i anslutande konstruktioner, vilket i sin tur kan leda till fuktrelaterade skador. Observera att besiktning av byggnadens värmesystem eller värmepumpen inte har ingått i uppdraget.

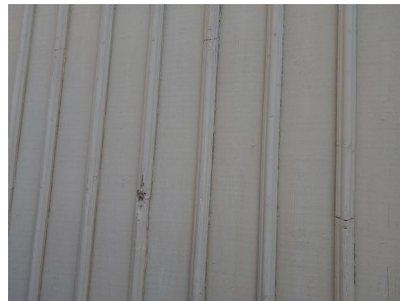
Fasadpanelen är i behov av målning/underhåll.

Träkonstruktioner där målningsbehov finns riskerar att få fukt- och rötskador på grund av sämre vattenavvisande förmåga. För att öka livslängden på träkonstruktionerna rekommenderas målning och underhåll.

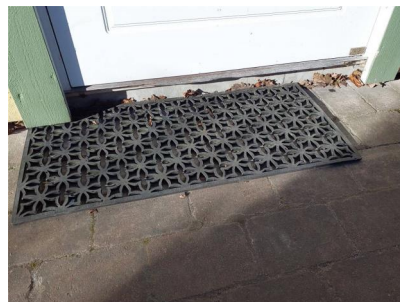
Tröskelbleck saknas under dörr.

Avsaknad av tröskelbleck medför att det finns risk för att vatten kan rinna in och orsaka fukt- och rötskador på tröskel och/eller i kringliggande vägg och bjälklag.

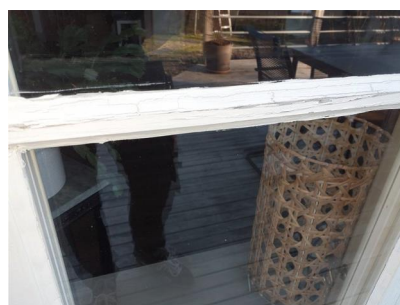
Fönster är i behov av målning/underhåll.

Fönsterbågar och fönsterkarmar där målningsbehov finns riskerar att få fukt- och rötskador på grund av sämre vattenavvisande förmåga.

För att öka livslängden på fönster rekommenderas målning och underhåll.

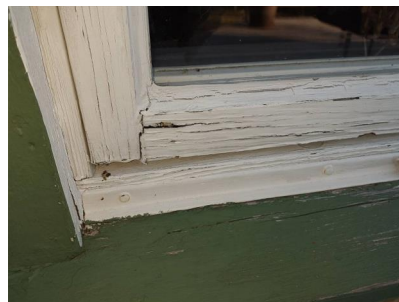
Mindre rötskador finns i fönster.

Dessa bedöms dock inte ha lett till bakomliggande skador.

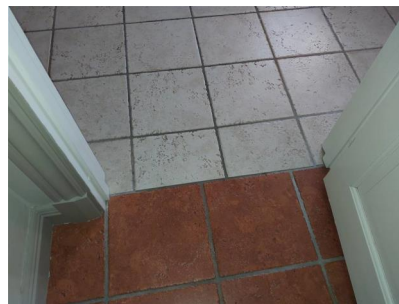
Tröskel saknas/är felmonterad.

En felmonterad tröskel eller avsaknaden av en tröskel medför risk att vatten tränger in i angränsande konstruktioner och rum vilket i sin tur kan leda till fuktrelaterade skador.

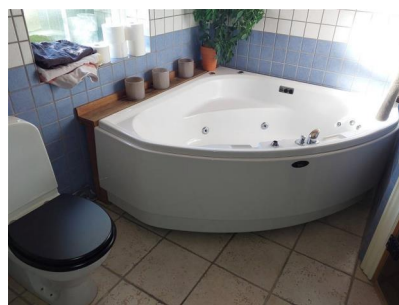
Våtutrymmet har äldre yt-/tätskikt.

Eftersom funktionen, som innebär att ytskiktet/tätskiktet ska vara vattentätt, kan vara nedsatt finns en ökad risk att vatten tränger igenom ytskiktet/tätskiktet med vattenskadorna i omkringliggande konstruktioner som följd.

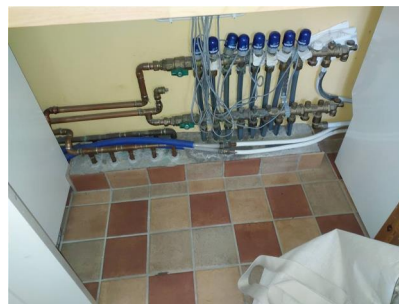
- ⚠ Rörslits saknar vattentät botten.

En rörslits ska ha en vattentät botten och vara försedd med skvallerrör. När det saknas ökar risken för att ett läckage inte upptäcks i tid. Det kan leda till fuktskador i omkringliggande konstruktioner.

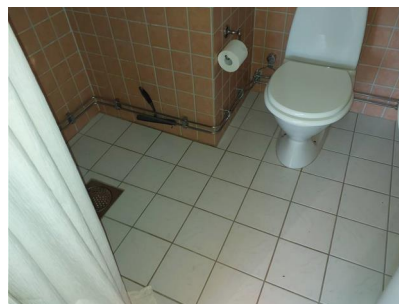
Våtutrymmet har äldre yt-/tätskikt.

Eftersom funktionen, som innebär att ytskiktet/tätskiktet ska vara vattentätt, kan vara nedsatt finns en ökad risk att vatten tränger igenom ytskiktet/tätskiktet med vattenskador i omkringliggande konstruktioner som följd.
