Olofstorp 1:3

Stallgränd 1

Uppdragsnummer	T10686
Besiktningsdatum	2026-04-10
Besiktningföretag	OBM ÖREBRO AB
Besiktningförrättare	Olle Hallén
Närvarande	Säljare
Giltig till och med	2027-04-10

Byggnadsbeskrivning 1plans villa	Byggnadsår 1986
Till eller ombyggnad Köket byggdes till av tidigare ägare 2003	Övrigt Fastigheten var möblerad vid besiktningen

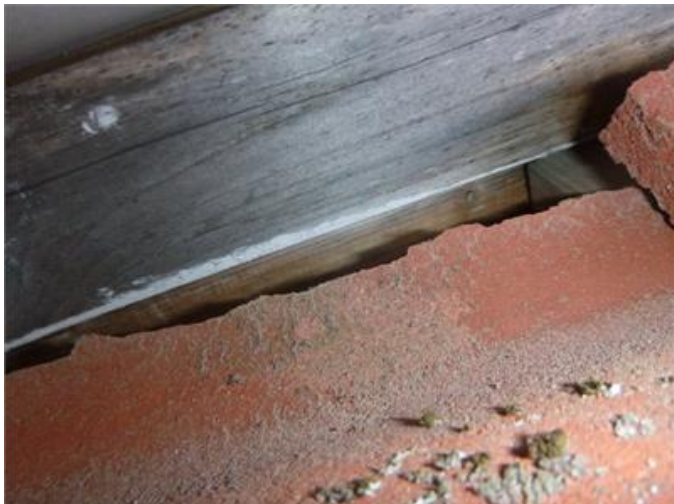
Bristfälligt uppvik på takpannor under ena vindplåten

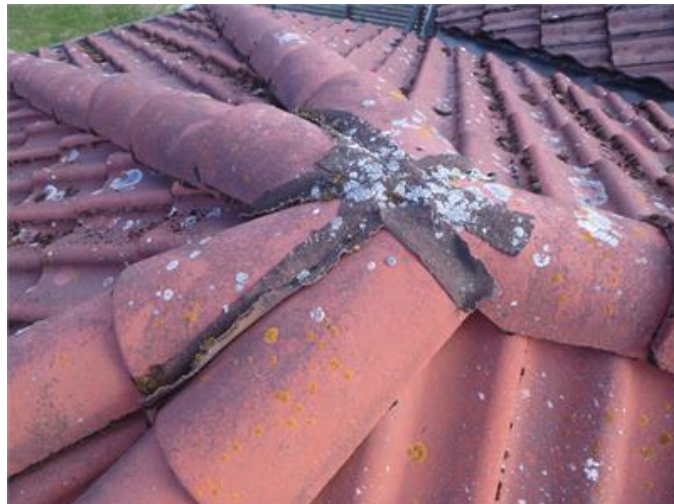
Vinkelnock på tillbygget

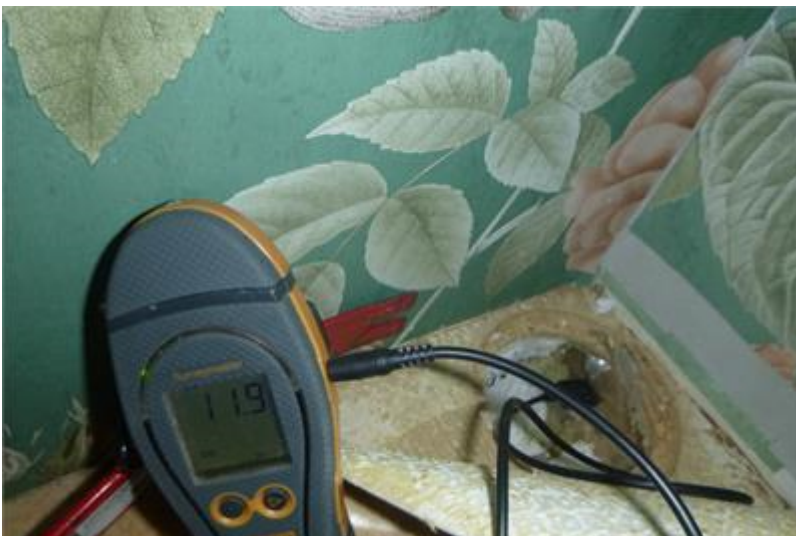
Vid stickprovskontroll mättes en fuktkvot i ytterväggsyllens nedre del till 11,9%. En plastfoile noterades mot betongplattan under cellplasten. Ingen mikrobiell lukt kunde förnimmas i provhålet. Ingen innerväggsyll ligger mot betongplattan.

Det kritiska gränsvärdet för mikrobiell tillväxt brukar anges till ca 15-17% fuktkvot (FK).

Notera att stickprovsmässig undersökning är utförd samt att mätvärden normalt sett kan variera över årstiderna. För att säkert fastställa konstruktionens kondition och fuktstatus måste en mer omfattande undersökning utföras.
