Besiktningssprotokoll

| Fastighetsbeteckning: Svenstorp 1:8 | |
| Fastighetsadress: Ljur Ekebacken | |

| Besiktningdatum: 2026-04-10 | Protokollnummer: 69638547 |

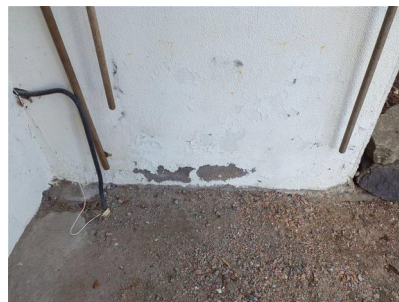
Utvändigt / Sockel

Fuktuppsug finns på sockeln.

När sockeln suger upp fukt finns risk att fukten sprider sig till kringliggande konstruktioner.

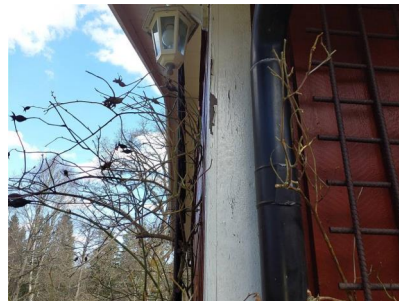
Utvändigt / Fasad

Fasadbeklädnaden har färgsläpp och torrsprickor.

Fasadbeklädnad och träkonstruktioner där målningsbehov finns riskerar att få fukt- och rötskador på grund av sämre vattenavvisande förmåga.

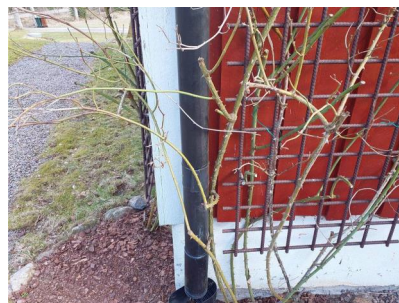
Utvändigt / Hängrännor / Stuprör

Fals på stuprör vänd mot fasad.

Falsen på stuprören kan med fördel vändas ut från fasaden för att lättare se om röret blivit skadat efter vinterns påfrestningar samt för att undvika skador på fasad vid ett eventuellt läckage.

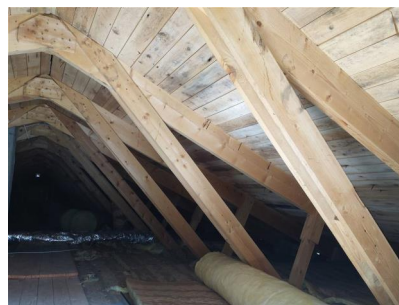
Utvändigt / Vind

Mikrobiell påväxt finns på underlagstaket.

Detta kan vara ett tecken på att vinden tillförs fukt inifrån bostaden. Observera att besiktning av bostadens ventilationssystem inte har ingått i uppdraget.

För att komma tillrätta med detta kan fuktillförseln inifrån bostaden behöva minskas. Det kan göras genom att ventilationen i bostaden förbättras samt att eventuella otätheter i vindsbjälklaget (tak-/väggvinklar, taklucka med mera) tätas. Läs Anticimex faktablad om oppvärmda vindsutrymmen för tips och råd.

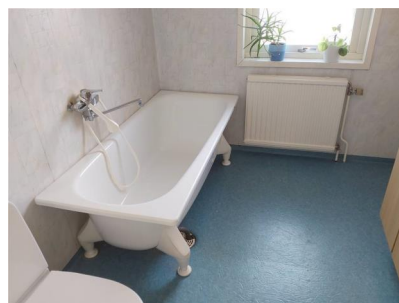
Övre plan / Badrum/Wc

Våtutrymmet har äldre yt-/tätskikt.

Utrymmet är äldre och har passerat tiden för sin tekniska livslängd.

Renovering av utrymmet rekommenderas. Kontakta en behörig våtrumsentreprenör för en renovering. I samband med renoveringen bör omkringliggande konstruktioner kontrolleras för att upptäcka eventuella följdskador.
