Besiktningssprotokoll

Anticimex Försäkringsbesiktning i samarbete med Fastighetsbyrån

Fastighetsbeteckning: Larslund 6:1	
Fastighetsadress: Sockenvägen 25	
Postnummer: 69774	Ort: Sköllersta

Försäkringsbesiktning

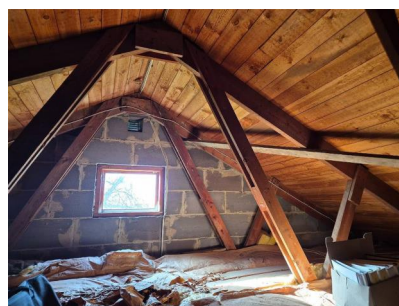
Utvändigt / Vind

Vid kontroll av vinden uppmättes fuktvärden under kritisk fuktnivå för mikrobiell tillväxt och en normal lukt upplevdes. Fuktkvoten i underlagstak/takbjälkar uppmättes vid besiktningstillfället till ca 9 %. Detta värde varierar dock under året beroende på årstid och utomhusklimat.

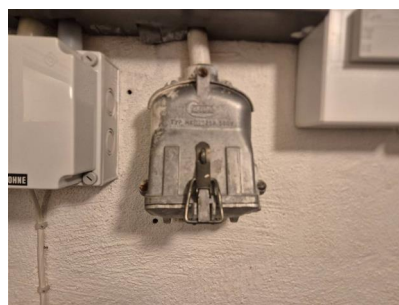
3-fasuttag i metall finns.

Denna typ av uttag tillverkas inte längre då de anses medföra en stor risk för personskada.

Kontakta en elektriker för kontroll och åtgärd.
