Fastighetsuppgifter

Källtorp 1:52

Källtorp Backen 1

Uppdragsnummer	R9091
Besiktningsdatum	2026-01-05
Besiktningföretag	OBM Skaraborg AB
Besiktningförrättare	Bert Karlsson
Närvarande	Säljare och mäklare
Giltig till och med	2027-01-05

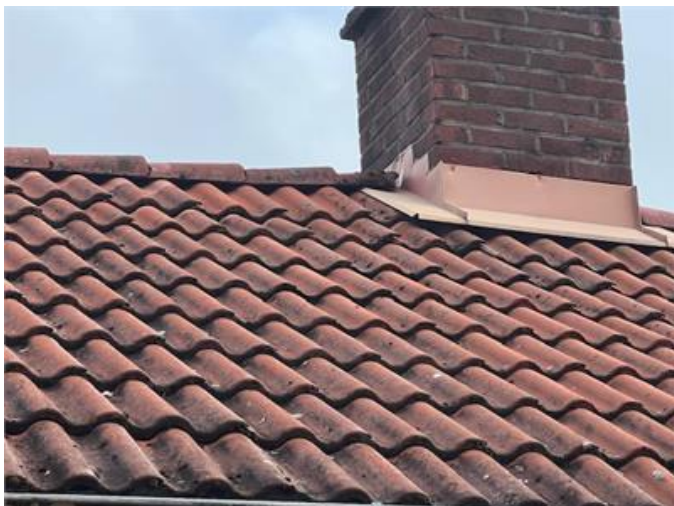
Besiktningresultat					
Bedömningssskala: 1 = Utan anmärkning, 2 = Påpekande, 3 = Bör åtgärdas, 4 = Ej besiktningbart					
Byggnadsdel	1	2	3	4	Anmärkning
Utvändigt					
Mark	X				
Sockel		X			Värmepumpen saknar vattenavledning, vilket kan medföra fuktskador på fasad och grundmur samt att vatten kan tränga in i grunden.
Fasad		X			Utvändigt målade ytor har ett generellt underhållsbehov.
Fönster		X			Vissa fönster har underhållsbehov. Fönsterbleck är otäta vid uppdragna gavlar, vilket kan leda till att fukt tränger in i underliggande väggkonstruktion. Trasig fönsterruta noterades på källarfönster.
Dörrar		X			Källardörr har underhållsbehov. Trallgolv ligger i kontakt med tröskel till entrédörr, vilket kan medföra risk för fuktpåverkan.
Takavvattning		X			Takavlopp mynnar invid grundmur och bör dras ut från hus. Hängrännor och takavlopp har underhållsbehov.
Tak		X			Underhållsbehov och rötskador i vindskivor. Spåntak under takpannor på delar av taket. Vattplåt saknas lokalt, är endast en vattbräda kvar. Viss mosspåväxt på takpannor. Glipa mellan plåtbeslag och takpannor. Se bild pos.1.
