Ölänningen 12

Fördelningsgatan 31

**Besiktningssuppgifter**

Uppdragsnummer	A36287
Besiktningsdatum	2026-04-13
Besiktningföretag	OBM Byggnadsmiljö AB
Besiktningförrättare	Connie Åkerlund
Närvarande	Säljare
Giltig till och med	2027-04-13

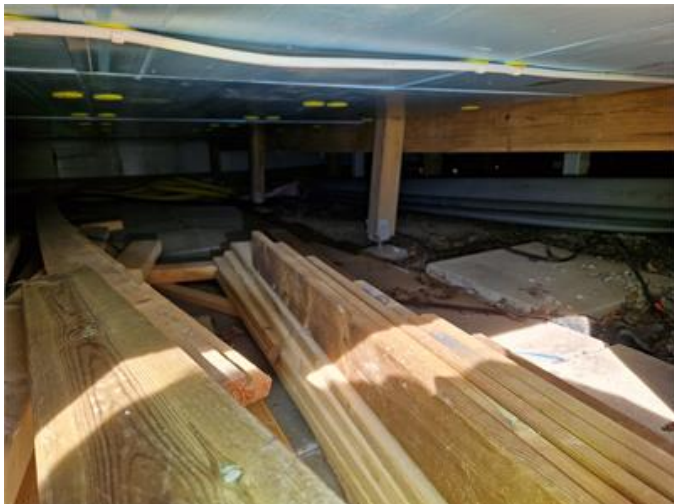
Grundläggningen består av tidigare altan som förstärkts och isolerats. Bjälklaget vilar på plintar. En plintgrund är en enklare grundläggning som ofta kan medföra sättningar och sprickbildningar i ovanliggande konstruktioner och byggnadsdelar. Tryckimpregnerat virke förekommer sannolikt i golvbjälklaget, tryckimpregnering kan i vissa fall medföra egenemissioner. För att säkert fastställa grundens funktion och golvbjälklagets kondition krävs alltid en fortsatt teknisk undersökning.

Grund Uterum:
Snedra plitlar noterades.
