Besiktningssprotokoll

Anticimex Försäkringsbesiktning i samarbete med Fastighetsbyrån

Fastighetsbeteckning: Drotsen 6	
Fastighetsadress: Gästbudsvägen 13	
Postnummer: 611 31	Ort: Nyköping

Försäkringsbesiktning

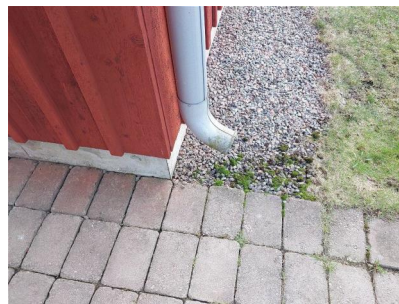
Utvändigt / Hängrännor / Stuprör

- ✎ Stuprör avslutas nära husliv.

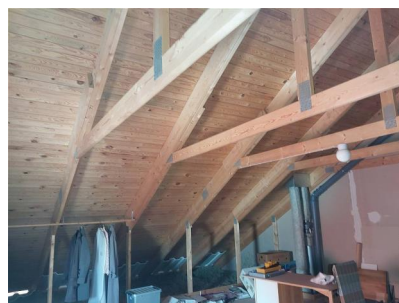
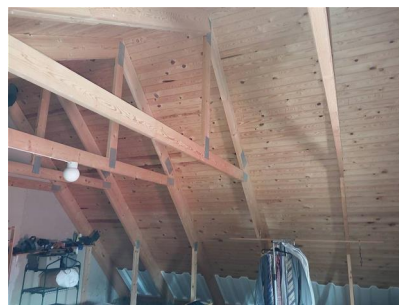
Utvändigt / Vind

- ✓ Vid kontroll av vinden uppmättes fuktvärden under kritisk fuktnivå för mikrobiell tillväxt och en normal lukt upplevdes.

Risk för mikrobiell tillväxt föreligger om den relativa fuktigheten (RF) i den omgivande luften är över 75 % vilket i furuvirke motsvarar en fuktkvot (FK) på 17 %. Fuktkvoten i underlagstak/takbjälkar uppmättes till 8%.

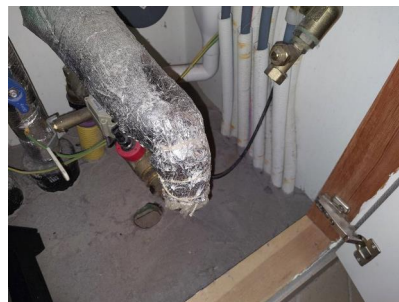
Fuktskydd saknas i utrymme vid golvvärmefördelare.

I inbyggnader och installationsschakt ska väggarna vara vattentäta ca 50 mm över schaktbotten. Risk finns att vatten på grund av smygläckage från rörledningar ej upptäcks och tränger in i bakomvarande/underliggande konstruktioner med fuktrelaterade skador som möjlig följd.
