# Besiktning

Ombesiktning

Fastighetsbeteckning: Hofors 4:223	
Fastighetsadress: Kapellgatan 38	
Postnummer: 813 35	Ort: Hofors

Besiktningdatum: 2026-04-13	Protokollnummer: 69631232
Temperatur: 11 °C	Väderlek: Klart
Tekniker: Tony Harström	
E-post: tony.harstrom@anticimex.se	
Kontor: Gävle	
Närvarande: Uppdragsgivare.

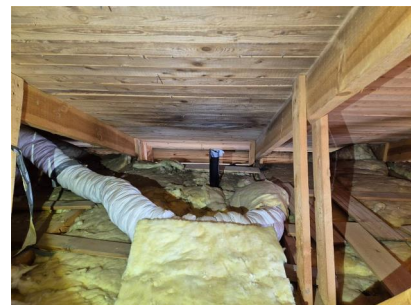
Som noterats även i tidigare protokoll avslutas ett avloppsventilationsrör på vinden. Det här är ett vanligt utförande, dock saknas en vakuumventil på röret och det bör åtgärdas så snart det går.

Ventilens uppgift är att fungera som en luftning på husets avloppssystem. Vid undertryck i avloppet öppnar ventilen och släpper automatiskt in luft (exempelvis vid spolning på toaletten). Genom detta förhindras att vattenlåsen sugas tomma, vilket i sin tur stoppar dålig lukt från avloppet från att komma in i bostaden.
