**Fastighetsuppgifter**

Fastighetsbeteckning  
Åberga 7:9 huvudhus  
Adress  
Thalinvägen 6B  
79493 Orsa

Uppdragsnummer WA7948  
Besiktningdatum 2026-04-13  
Besiktningföretag OBM Besiktning i Dalarna AB  
Besiktningförrättare Tomas Myrbråten  
Närvarande Säljaren.  
Giltig till och med 2027-04-13

Byggnadsbeskrivning 1,1/2-planshus.	Byggnadsår 1953
Till eller ombyggnad Huset är tillbyggt på 60-talet.	Övrigt Vid besiktningstillfället var huset ej bebott.

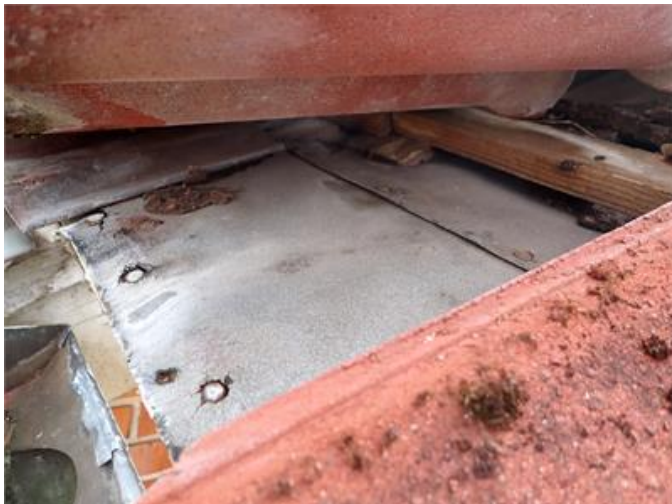
-Äldre takpannor förekommer och den underliggande takpappens tekniska livslängd anses vara passerad, underhållsbehov avseende takpapp och läkt föreligger därför. Se även info på protokollets näst sista sida, pos. 2.

Spröd och torrsprucken takpapp.

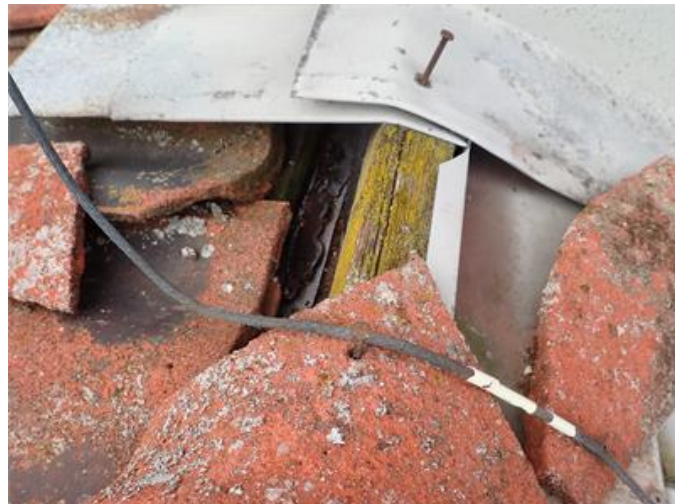
Trasiga takpannor och avsaknad av nocktätning.

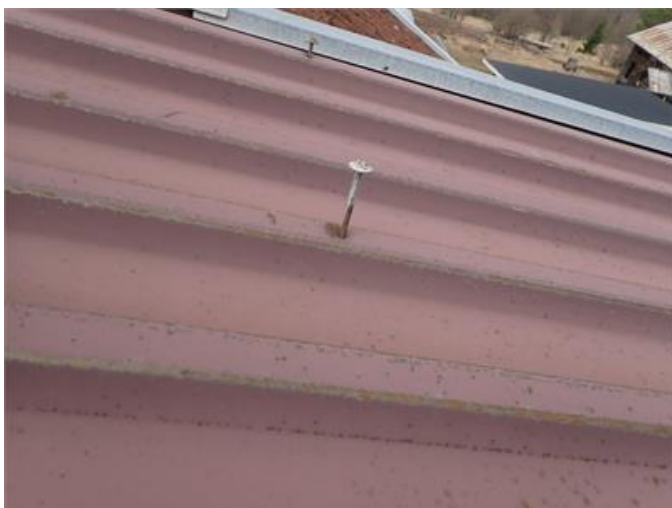
Plåtspikar som krupit ur takplåtar.

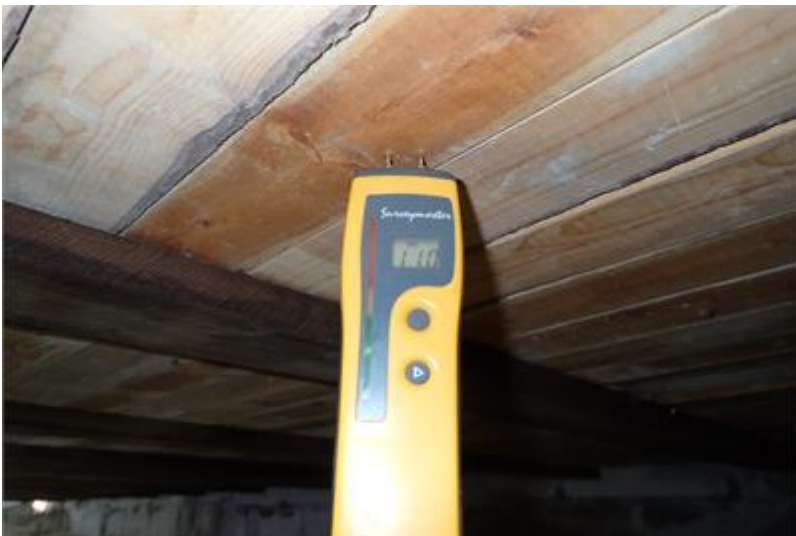
Vid konstruktionskontroll som utfördes via grunden uppmättes fuktvärden under kritisk gräns och ingen mikrobiell påväxt kunde noteras på blindbotten.

Fuktkvoten uppmättes till 11% (fk) i blindbotten.

Notera att stickprovsmässig undersökning är utförd samt att mätvärden normalt sett kan variera över årstiderna. För att säkert fastställa konstruktionens kondition och fuktstatus måste en mer omfattande undersökning utföras.
