**Fastighetsuppgifter**

Fastighetsbeteckning  
Åberga 7:9 sidohus  
Adress  
Thalinvägen 6B  
79493 Orsa

Uppdragsnummer WA7947  
Besiktningsdatum 2026-04-13  
Besiktningföretag OBM Besiktning i Dalarna AB  
Besiktningförrättare Tomas Myrbråten  
Närvarande Säljaren.  
Giltig till och med 2027-04-13

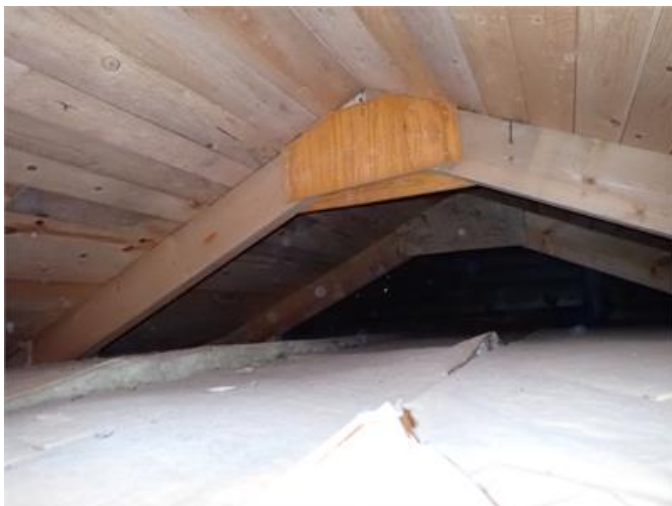
Vy över vindsutrymmet.

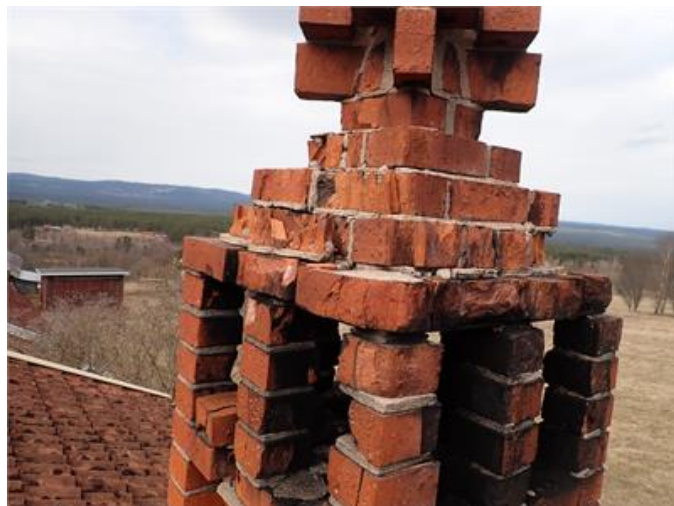
Murstock har eldningsförbud då skorstenen eroderat.

Skorsten som eroderat och innehåller eldningsförbud.

X		Skorstenen har eroderat och fackman bör kontaktas för åtgärd.
Takavvattning		X			-Hängrännor bör rensas. -Stuprör bör ledas bort från huskroppen.
Fasad		X			-Torrsprickor förekommer i normal omfattning. -Utvändigt målade ytor har underhållsbehov (skrapning/målning)..
Fönster		X			Underhållsbehov (skrapning/målning)..
Sockel		X			Mjukfog i skarvar mellan Ew-element bör regelbundet kontrolleras/kompletteras för att förhindra ökad fuktpåverkan.
Mark		X			Vegetation mot huskroppen bör rensas bort.

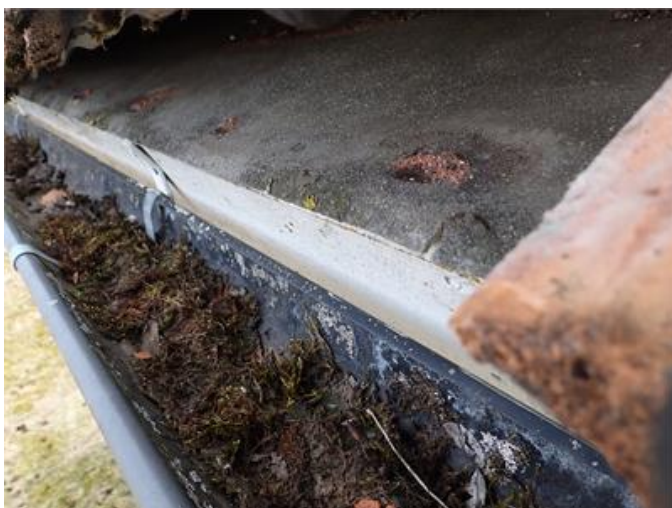
Nedre del av tak där takpannor vilar på pappan.
