**Fastighetsuppgifter**

Öringe 2:21

Öringe 209

Uppdragsnummer	G37564
Besiktningsdatum	2026-04-10
Besiktningföretag	OBM Kronoberg AB
Besiktningförrättare	Jörgen Brädde, 070-6362593, jorgen.bradde@obm.se
Närvarande	Uppdragsgivare
Giltig till och med	2027-04-10

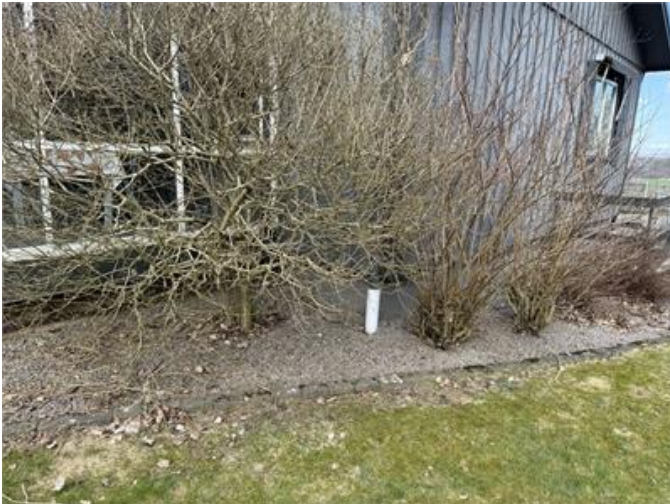
Växtlighet förekommer utmed huset.

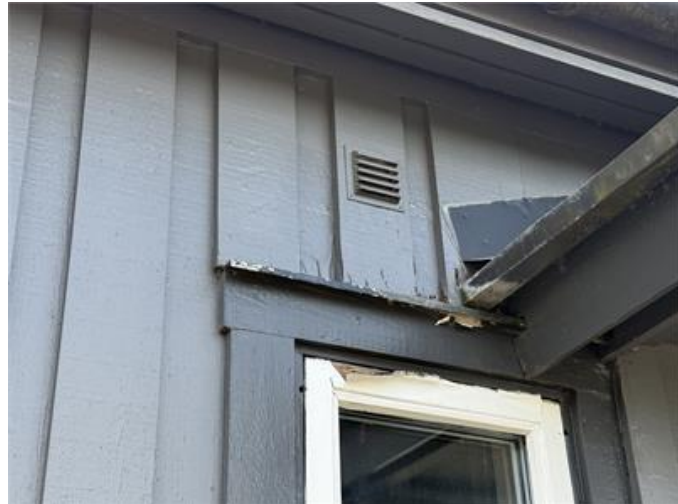
Rötskador noterades lokalt på fasadpanelen.

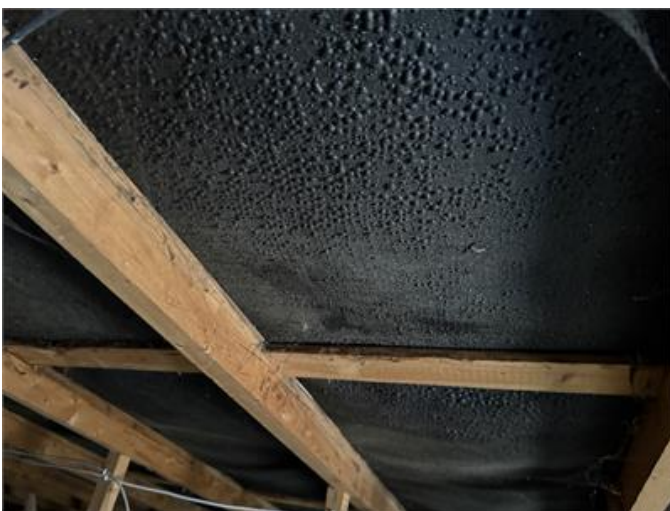
Underlagstaket består av tjärpapp, blåsbildning förekommer.

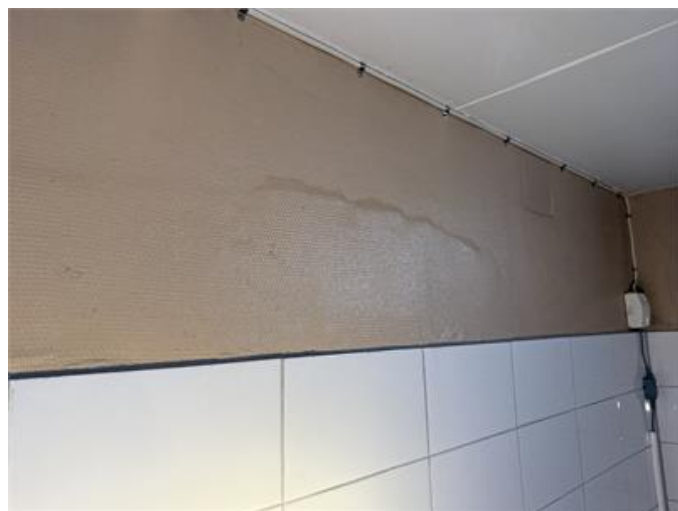
Putssläpp förekommer från källaryttväggarna (vävtapeten har lokalt släpp från underlaget).

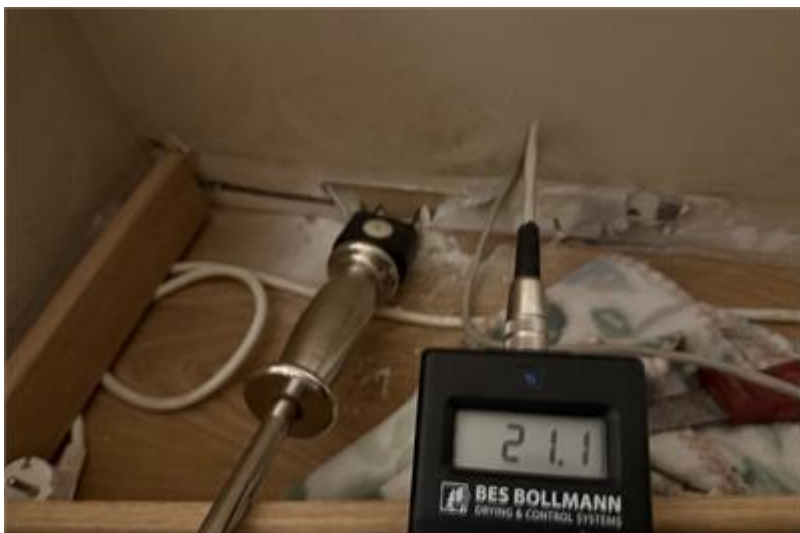
Byggnadsdel	Källare
Konstruktionsdel	Sovrum - yttervägg
Konstruktionsuppbyggnad	Se kommentar nedan

I sovrummet i källarplan finns det motfyllda källarytterväggar med utreglade konstruktioner.

I garderoben noterades att det förefaller finnas en fuktskyddsmatta (typ Platon) monterad på insidan följt av träreglar och skivbeklädnad.

Golvlisten demonterades och ett hål sågades upp bakom. En vågrät regel noterades (obehandlat virke). Fuktkvoten uppmättes i regeln till strax över 21 %.

Risk för mikrobiell påväxt föreligger om den relativa luftfuktigheten (RF) under längre perioder överstiger 75 % RF, vilket i gran- och furuvirke motsvarar en fuktkvot (FK) på 17 %. Risk för rötskador föreligger om fuktkvoten under längre perioder överstiger 28 % FK.

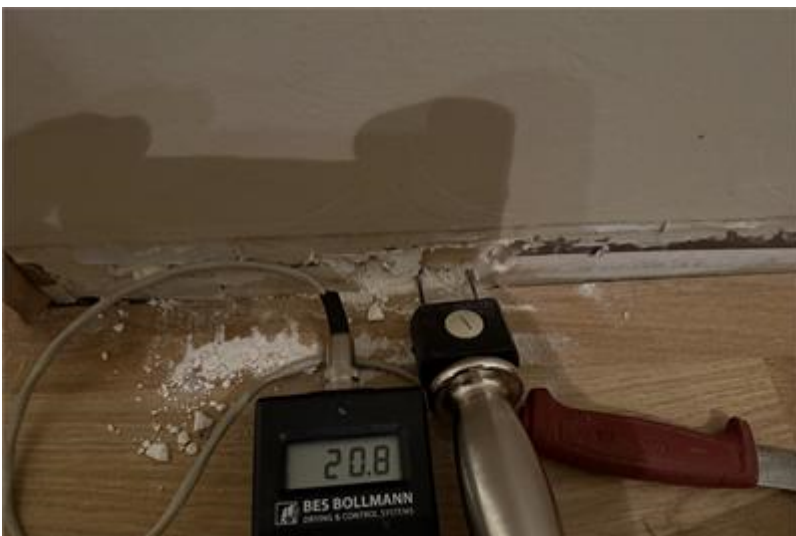
Byggnadsdel	Källare
Konstruktionsdel	Sovrum - mellanvägg
Konstruktionsuppbyggnad	Se kommentar nedan

Ytterligare ett provhål gjordes i mellanväggen till hallen på samma sätt.

Fuktkvoten uppmättes här till 20 - 21 %. En svagt mikrobiell lukt kändes från gipsskivans baksida.

Risk för mikrobiell påväxt föreligger om den relativa luftfuktigheten (RF) under längre perioder överstiger 75 % RF, vilket i gran- och furuvirke motsvarar en fuktkvot (FK) på 17 %. Risk för rötskador föreligger om fuktkvoten under längre perioder överstiger 28 % FK.
