Moledet 2:30

Moledet 6

Uppdragsnummer	O31456
Besiktningsdatum	2026-04-13
Besiktningföretag	OBM Besiktning Väst AB
Besiktningförrättare	Markus Grunditz
Närvarande	Säljare
Giltig till och med	2027-04-13

Byggnadsbeskrivning	Byggnadsår
Friliggande i 1- plan.	1991
Till eller ombyggnad	Övrigt
Inga kända åtgärder.	Huset var möblerat. Fristående/vidbyggda byggnader såsom t.ex. förråd/altaner besiktigas ej.

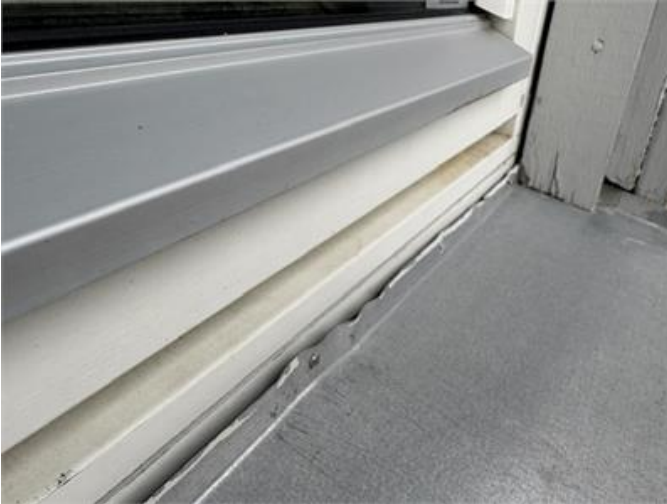
Bilden visar exempel på otätheter/brister vid/med plåtdetalj.

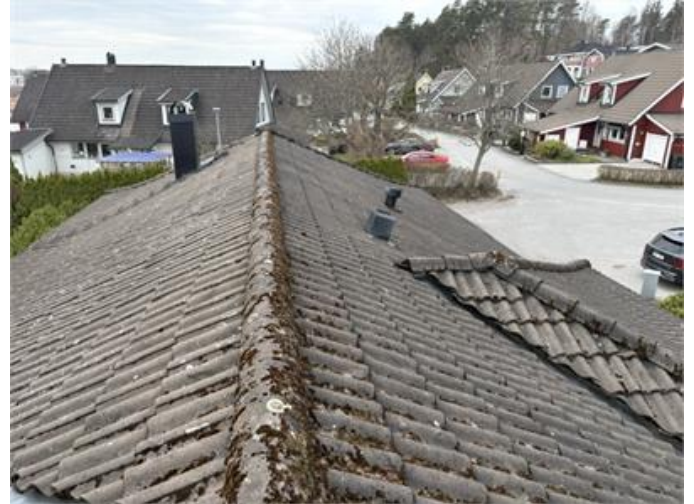
Tak		X			Taktäckningen är av äldre standard/datum. Underlagstaket består av träfiberskivor. Mossa förekommer på taktäckningen. Plåtdetaljer är i behov av målning/underhåll. Nocktätning finns bitvis inte samt vissa pannor/skorstens detalj är i behov av justering. Se kommentar/riskanalys. Bild 2 & 3
Invändigt					
Krypgrund		X			Huvudbyggnaden är uppförd över en krypgrund. Fuktkvotsmätning är utförd, se vidare kommentar/riskanalys samt bilaga kontroll av konstruktion.
Plintgrund		X			Uterummet är uppfört över en plintgrund. Fuktkvotsmätning är utförd, se vidare kommentar/riskanalys samt bilaga kontroll av konstruktion.
Betongplatta		X			Garaget är uppfört på en betongplatta. Fuktkvotsmätning är utförd, se vidare kommentar/riskanalys samt bilaga kontroll av konstruktion.
Entréplan					
Allmänt			X		Ojordade samt jordade eluttag förekommer i samma utrymme, kontakta en fackman för vidare kontroll/åtgärd.

Bilden visar vy av tak.

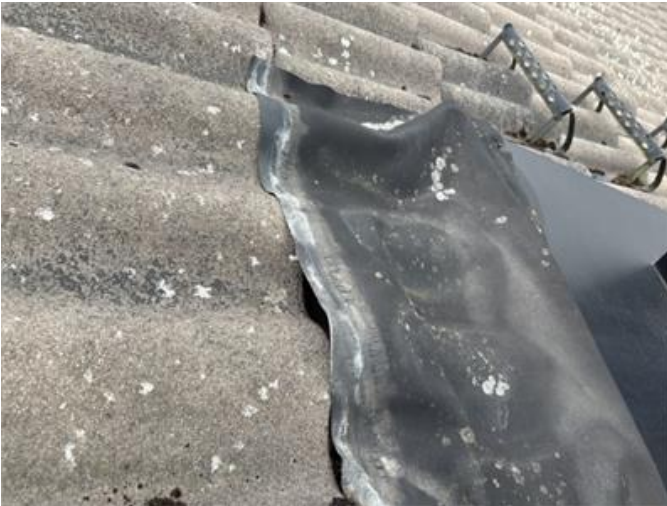
Bilden visar skorstens detalj som är i behov av justering.

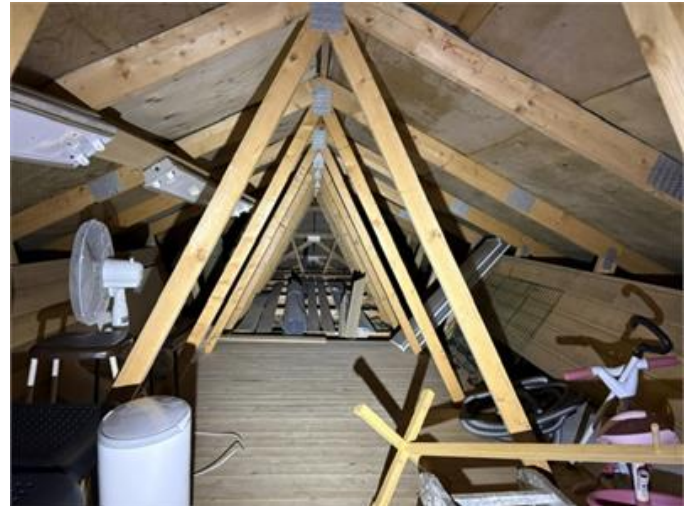
Bilden visar vy av vind.

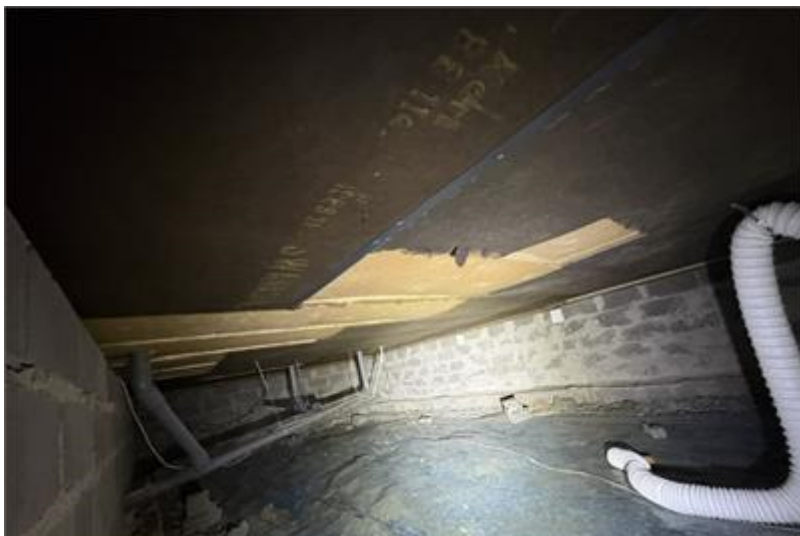
Byggnadsdel	Krypgrund.
Konstruktionsdel	Trossbottens undersida.
Konstruktionsuppbyggnad	Murverk, grus, plastfolie, bjälklag av trä.

Vid kontroll av konstruktion mättes fuktkvoter stickprovsvis i trossbottens undersida till mellan 13- 14% fuktkvot. Mikrobiell påväxt samt träskyddsbehandlat material förekommer i utrymmet. Luckan till utrymmet är i behov av tätning/underhåll.

(En sorptionsavfuktare är installerad i utrymmet).

Vid kontroll av konstruktion uppmättes fuktkvoter under det kritiska gränsvärdet för mikrobiell tillväxt. En sorptionsavfuktare är installerad i utrymmet, det är viktigt att service/underhåll utförs regelbundet på anläggningen för att bibehålla ett bra klimat i utrymmet.

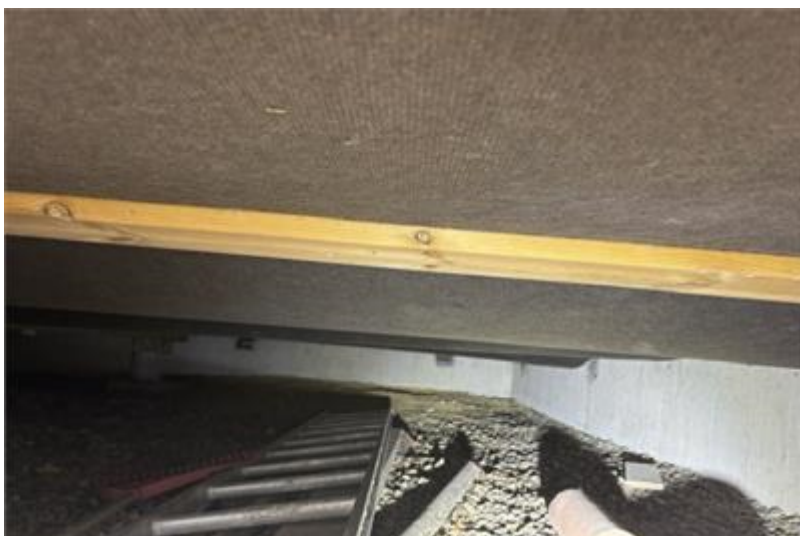
Byggnadsdel	Plintgrund.
Konstruktionsdel	Trossbottens undersida.
Konstruktionsuppbyggnad	Plintar, grus, bjälklag av trä.

Vid kontroll av konstruktion mättes fuktkvoter stickprovsvis i trossbottens undersida till mellan 12- 13% fuktkvot. Mikrobiell påväxt samt träskyddsbehandlat material förekommer i utrymmet. Formförändringar förekommer i trossbottensskivorna.

Vid kontroll av konstruktion uppmättes fuktkvoter under det kritiska gränsvärdet för mikrobiell tillväxt. Notera att stickprovsmässig undersökning är utförd. För att säkert fastställa konstruktionens uppbyggnad, kondition och fuktstatus måste en mer omfattande undersökning utföras.

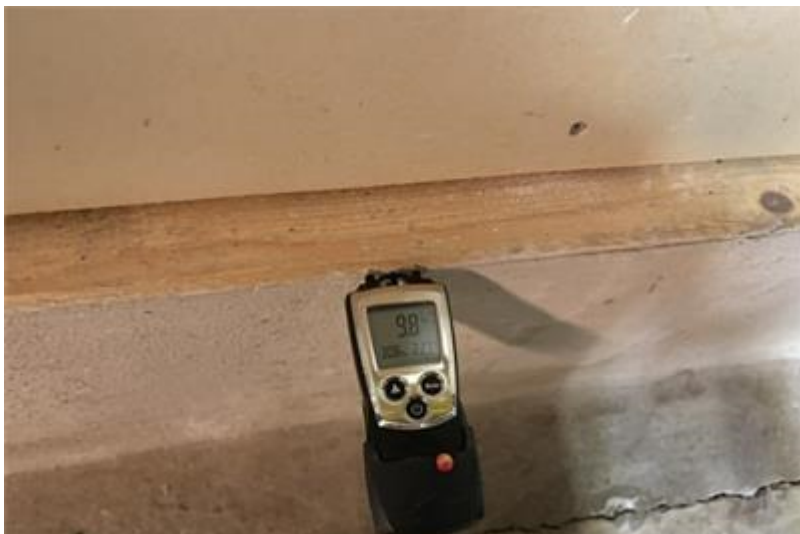
Byggnadsdel	Betongplatta.
Konstruktionsdel	Ytterväggssyll.
Konstruktionsuppbyggnad	Betong/murverk, syll av trä.

Vid kontroll av konstruktion mättes fuktkvoter stickprovvis i ytterväggssyllen till ca 10% fuktkvot.

Vid kontroll av konstruktion uppmättes fuktkvoter under det kritiska gränsvärdet för mikrobiell tillväxt. Notera att stickprovsmässig undersökning är utförd. För att säkert fastställa konstruktionens uppbyggnad, kondition och fuktstatus måste en mer omfattande undersökning utföras.
