Fastighetsuppgifter

Gunneby 2:43

**Besiktningssuppgifter**

Byggnadsinformation

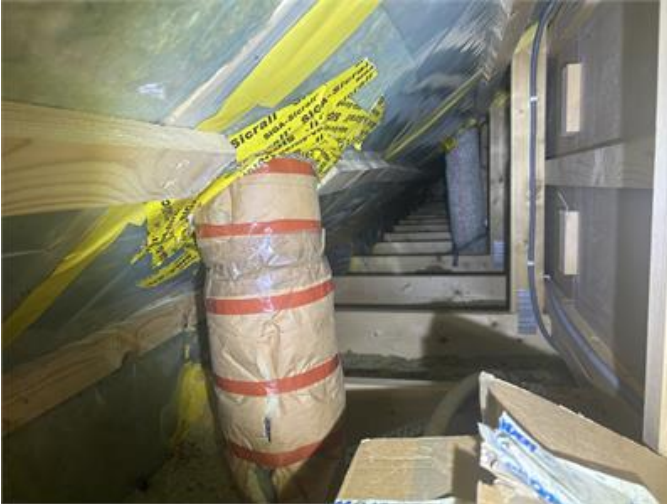
Sidovind norr: Översiktsbild.

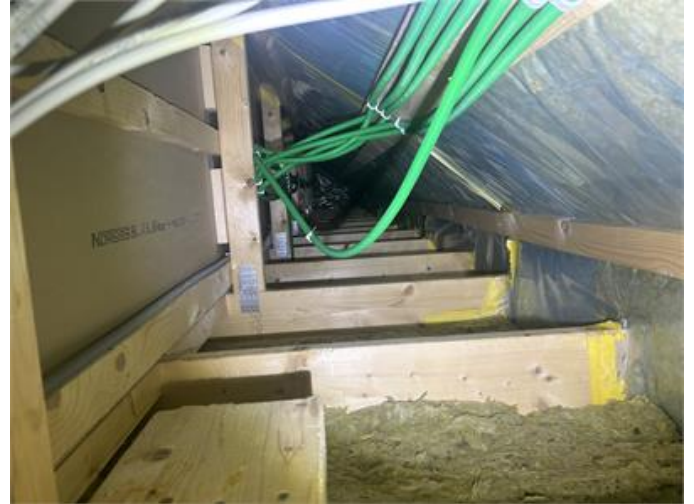
Sidovind: Söder. Översiktsbild.

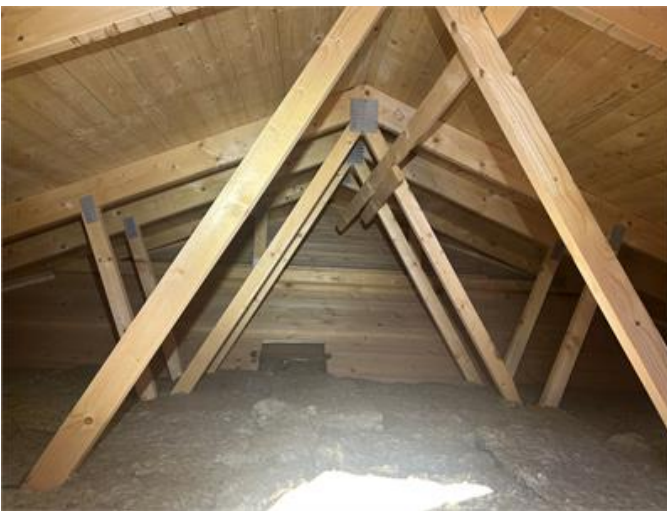
Nockvind ovan sovrums : Översiktsbild.

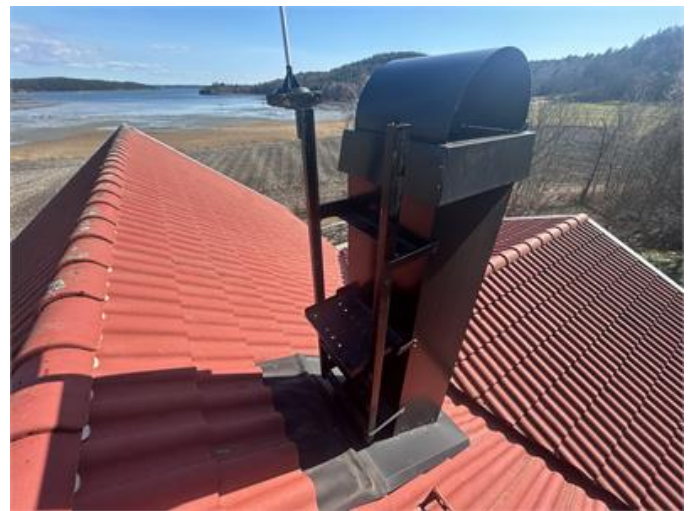
Tak: Översiktsbild.
