Fastighetsbeteckning
Överselö-Äleby 1:11
Adress
Överselö Äleby 5
645 96 Stallarholmen

**Besiktningssuppgifter**

Uppdragsnummer A36289
Besiktningdatum 2026-04-13
Besiktningföretag OBM Byggnadsmiljö AB
Besiktningförrättare Connie Åkerlund
Närvarande Mäklare
Giltig till och med 2027-04-13

Byggnadsbeskrivning Enplans fritidshus	Byggnadsår 1975
Till eller ombyggnad	Övrigt Huset möblerat vid besiktningstillfället.

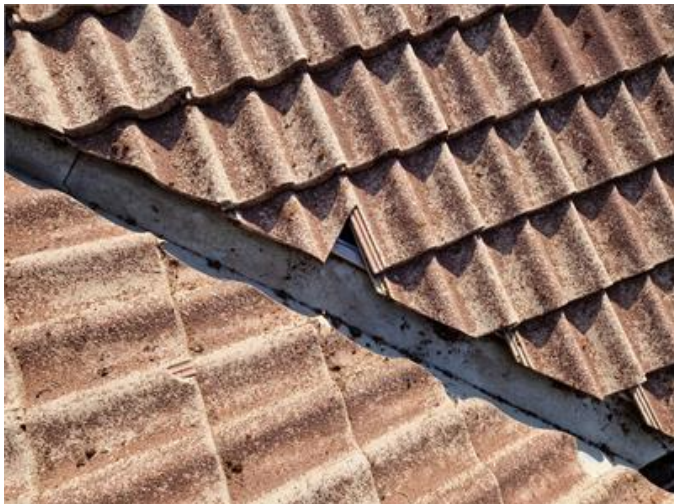
Tak:
Takpannor täcker delvis inte över ränndalar.

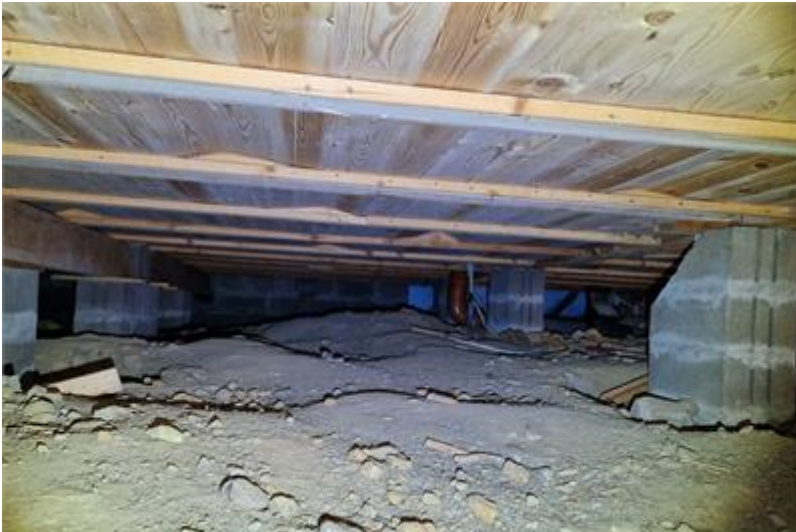
Det kritiska gränsvärdet för mikrobiell tillväxt brukar anges till ca 15-17% fuktkvot (FK).

FK i aktuell grund uppmättes till 13% och ingen avvikande lukt upplevdes i utrymmet.
