# Besiktningssprotokoll

Anticimex Försäkringsbesiktning i samarbete med Fastighetsbyrån

Fastighetsbeteckning: Önnered 51:121	
Fastighetsadress: Korsåsgatan 113	
Postnummer: 42147	Ort: Västra Frölunda

Besiktningdatum: 2026-04-07	Protokollnummer: 69630188
Temperatur: 11 °C	Väderlek: Sol
Tekniker: Lars Kullenstein	
E-post: Lars.Kullenstein@anticimex.se	
Kontor: Göteborg	
Närvarande: Fastighetsägare

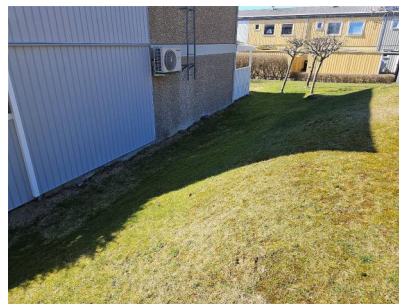
Marken lutar delvis mot huset.

Detta innebär en ökad fuktbelastning mot grunden vilket i sin tur kan orsaka fuktskador i huset.

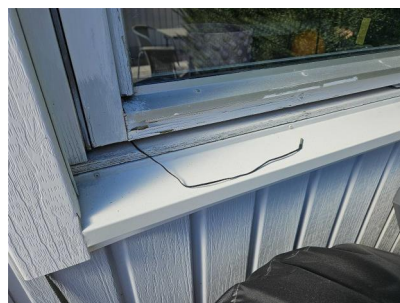
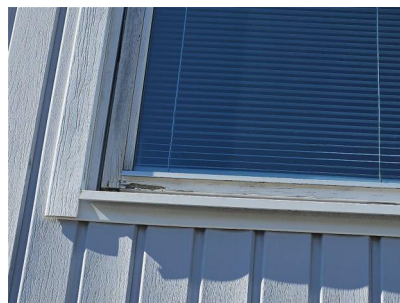
Fönster är i behov av målning/underhåll.

Fönsterbågar och fönsterkarmar där målningsbehov finns riskerar att få fukt- och rötskador på grund av sämre vattenavvisande förmåga.

För att öka livslängden på fönster rekommenderas målning och underhåll.
