Fastighetsuppgifter

Hensbacka 2:62

Hensbacka 34

**Besiktningssuppgifter**

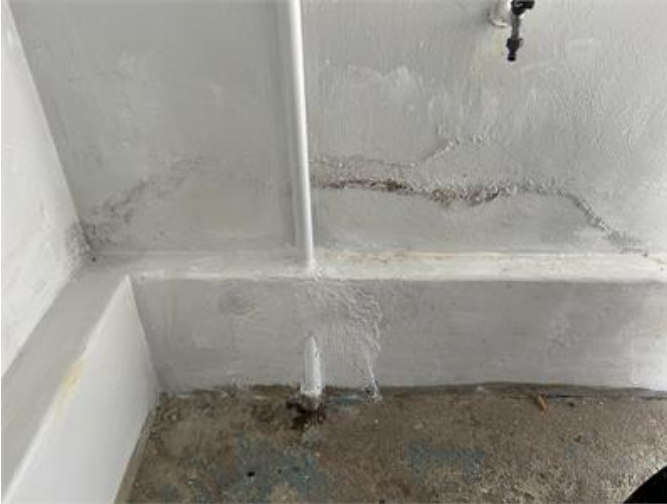
Källare: Färgsläpp och mineralutfällningar noteras i grundmuren.

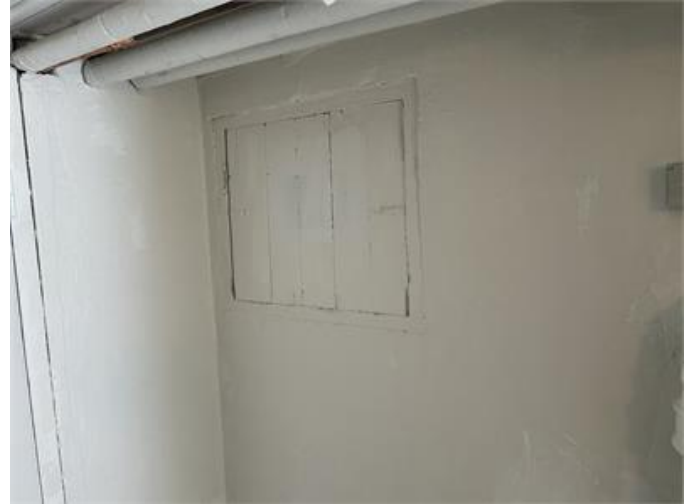
Krypgrund: Ej besiktigt p.g.a. att lucka ej öppningsbar. Rekommenderar en kompletterande besiktning efter att luckan öppnats.

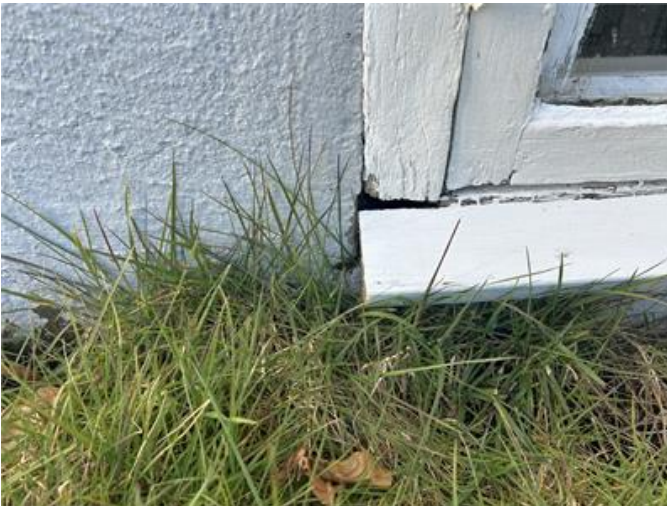
När det finns otätheter i fasaden innebär det risk för att fukt/vatten kan orsaka fuktrelaterade skador i bakomliggande konstruktion.

Sockel: Otätheter vid fönsterkarmar, kontakta murare för åtgärd.

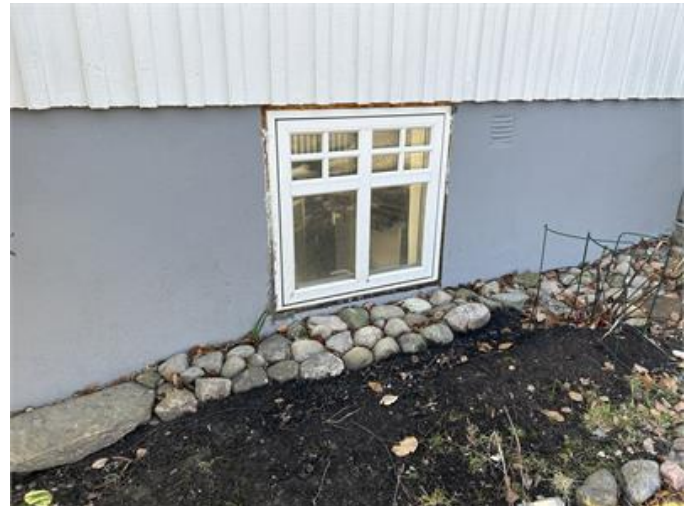
Sockel: Otätheter vid fönsterkarmar, kontakta murare för åtgärd.

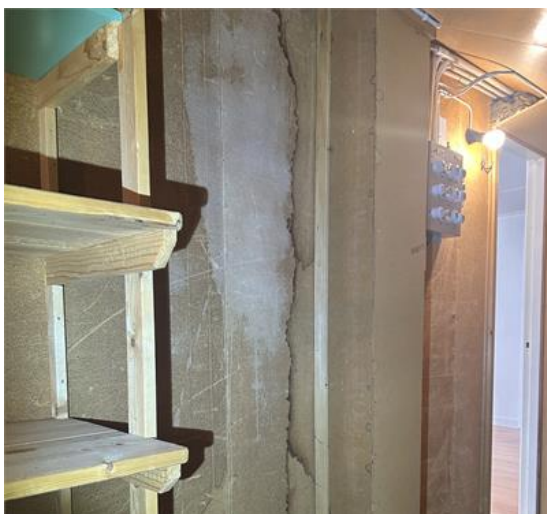
Sidovind: Fuktanvisning på spånskivor vid central, torra vid besiktning.

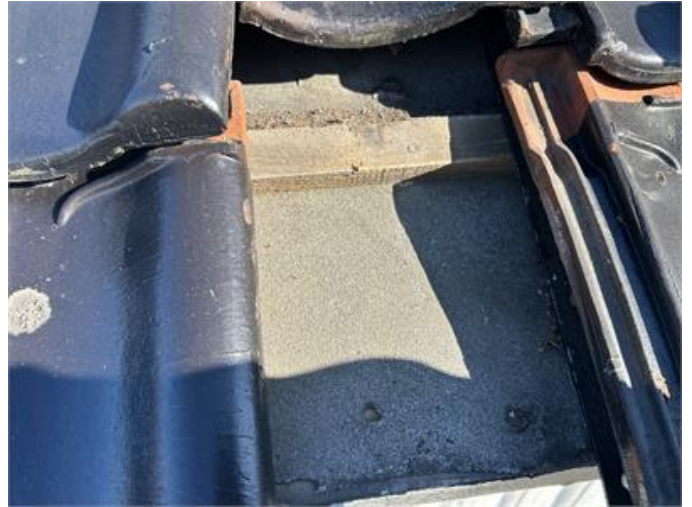
När underlagspappen är äldre kan sprickor förekomma, risk finns att fukt som kommer in under pannorna orsakar fuktrelaterade skador i underliggande konstruktioner. Det är därmed extra viktigt att löpande kontrollera att takpannorna är hela och ligger rätt.

Tak: Underlagspappen är torr och otät.
