Hällingsjö 1:70

Munters väg 12

Uppdragsnummer	O31468
Besiktningsdatum	2026-04-13
Besiktningföretag	OBM Besiktning Väst AB
Besiktningförrättare	Magnus Eldén
Närvarande	Uppdragsgivarens fru
Giltig till och med	2027-04-13

Byggnadsbeskrivning 1½-plans friliggande villa	Byggnadsår 2011
Till eller ombyggnad	Övrigt Huset är möblerat. Sidobyggnader ingår inte i besiktningen.

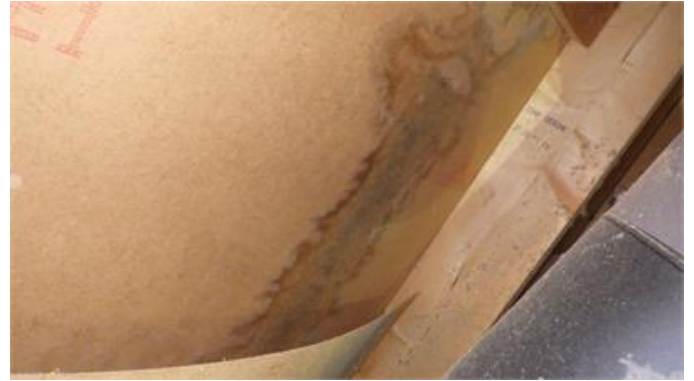
Sovrum 5	X				Inget att notera.
Klädkammare	X				Inget att notera.
Duschrum		X			Våtutrymmet har en äldre standard, se kommentar/riskanalys.
Vind (hus)		X			Fuktfläckar förekommer på underlagstaket, som består av träfiberskivor utan yttre täckning av papp, vilket bör kontrolleras regelbundet för att fastställa om åtgärdsbehov föreligger.
Parallelltak				X	Över vardagsrummet är taket ett s.k. parallelltak, se kommentar/riskanalys.
Sidovindar 4 st	X				Inget att notera.
Garage	X				Inget att notera. Garaget är oisolerat.
Elinstallation	X				Inget att notera.
Ventilation	X				Inget att notera.
VVS	X				Inget att notera.
Utvändigt					
Dörrar		X			Dörren in till garaget är i behov av underhåll/målning.
Fasad		X			Fasadpanelen på hus och garage är i behov av tvätt och målning.
		X			En enstaka fasadbräda är trasig och i behov av att bytas.
Fönster	X				Inget att notera.
Hängrännor	X				Inget att notera.

Parallelltak: En parallell takkonstruktion är svårare att kontrollera än t.ex. ett vanligt sadeltak mednockvind då yttertaketets insida inte kan inspekteras. Om ångspärren i innertaket inte fungerar tillfredställande kan yttertaket på sikt få mikrobiella skador (bakterier, mögel- och rötskador). Dessa skador påverkar byggnaden och inomhusmiljön negativt.

Fuktfläck på träfiberskivorna på vinden

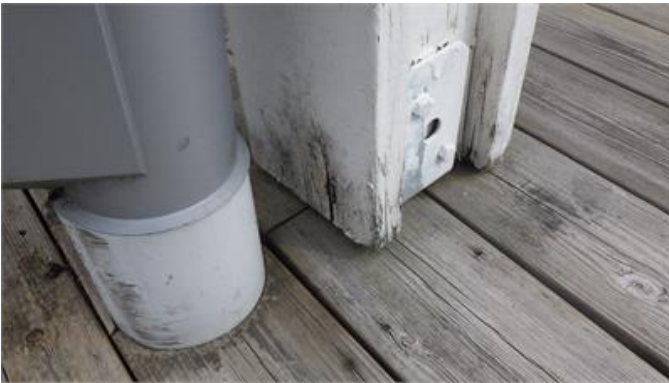
Rötskada i stolpe till uteplatsen

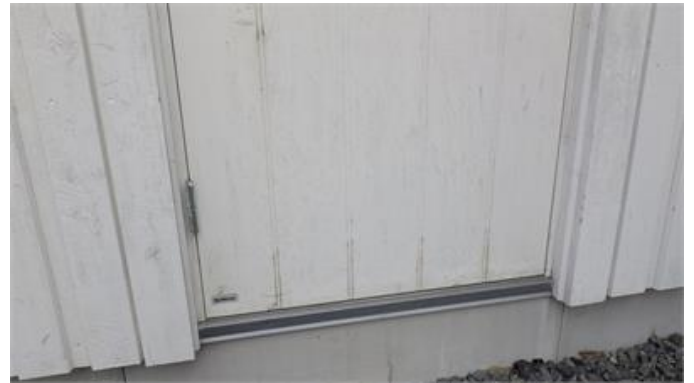
Garagedörren som är i behov av målning/underhåll.
