Ström 1:14

Åholmen 122

Uppdragsnummer	C18119
Besiktningdatum	2026-04-13
Besiktningföretag	OBM Fuktteknik AB
Besiktningförrättare	Alexander Thorsén
Närvarande	Representant och mäklare
Giltig till och med	2027-04-13

Byggnadsbeskrivning	Byggnadsår
Huset är ett 1-planshus med suterrängvåning.	1987
Till eller ombyggnad	Övrigt

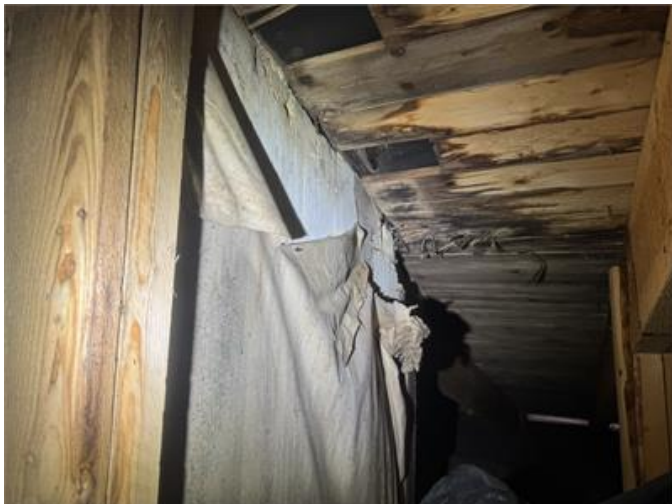
Fuktskador runt skorsten/ventilation på framsidan.

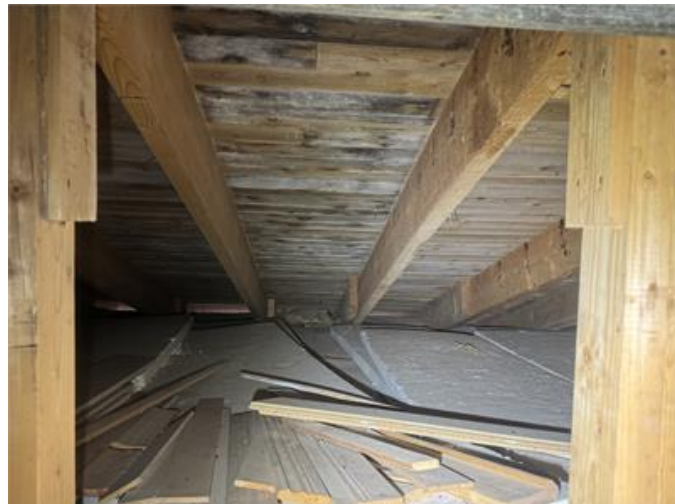
Mikrobiell påväxt förekommer på yttertakets insida i begränsad omfattning. Det kan ej bedömas om detta är ett pågående problem eller av äldre ursprung. Yttertakets insida bör därför kontrolleras regelbundet, se även info på protokollets näst sista sida, pos. 3.

Bilden visar mikrobiell påväxt på takets undersida.
