Besiktningssprotokoll

Anticimex Försäkringsbesiktning i samarbete med Fastighetsbyrån

Fastighetsbeteckning: Handlaren 8	
Fastighetsadress: Länsmansvägen 15	
Postnummer: 643 32	Ort: Vingåker

Försäkringsbesiktning

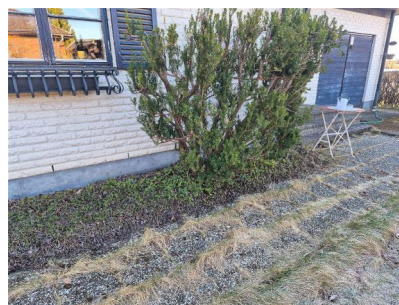
Utvändigt / Markförhållanden

Växter finns i anslutning till grundmur.

När det finns rabatter och växter nära grundmuren finns risk att fukt stannar kvar i väggarna. Detta kan i sin tur orsaka invändiga fuktskador. Växternas rötter kan också skada grundmuren och sätta dräneringsledningen ur funktion.

Området närmast huset rekommenderas att vara fritt från växtlighet.

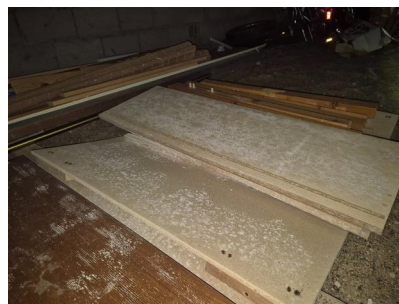
Utvändigt / Krypgrund

Vid kontroll av krypgrunden uppmättes fuktvärden över kritisk nivå för mikrobiell tillväxt och mikrobiell lukt upplevdes.

Organiskt material finns i utrymmet.

Uteluftsventilerade krypgrunder med bjälklag av organiskt material har ofta fuktskador på grund av naturlig fuktpåverkan. Lukten som känns i krypgrunden kan också spridas till boendemiljön. Fuktkvoten uppmättes till 18 %.

Det finns risk för mikrobiell tillväxt om den relativa fuktigheten (RF) i den omgivande luften är över 75 %. I furuvirke motsvarar det en fuktkvot (FK) på 17 %.

Vi rekommenderar en fördjupad undersökning för att bedöma orsak och omfattning.

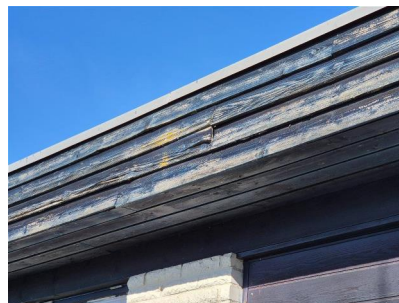
Utvändigt / Fasad

- ⚠ Enstaka panelbrädor har mindre rötskador. Fasadpanelen är i behov av målning/underhåll.

Fasadbeklädnad och träkonstruktioner där målningsbehov finns riskerar att få fukt- och rötskador på grund av sämre vattenavvisande förmåga. För att öka livslängden på fasadbeklädnaden rekommenderas målning och underhåll. I samband med ommålning rekommenderas att de rötskadade panelbrädorna byts ut.

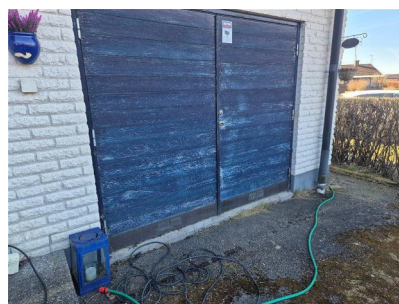
Utvändigt / Dörrar

- ⚠ Fönster/dörrar är i begynnande behov av målning/underhåll.

Fönster/dörrar och karmar där målningsbehov finns riskerar att få fukt- och rötskador på grund av sämre vattenavvisande förmåga. Gäller även garageport.

För att öka livslängden på fönster rekommenderas målning och underhåll.

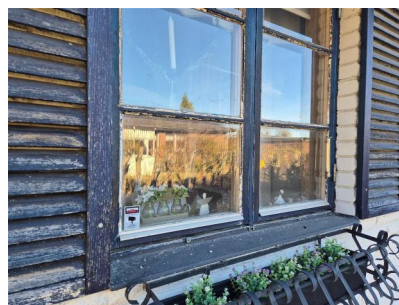
Utvändigt / Fönster

- ⚠ Kitt-/färgsläpp finns från fönster.

Detta medför ökad risk för fuktskador.

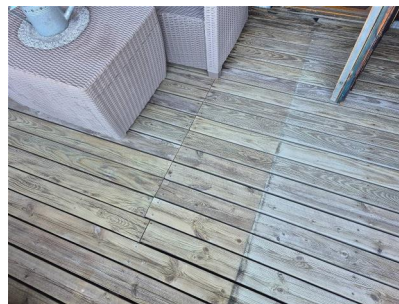
Utvändigt / Balkong

Taket under terrass kunde inte besiktas då trallen döljer takets yta.

Vi rekommenderas att trätrallen demonteras så att en kompletterande besiktning kan utföras.

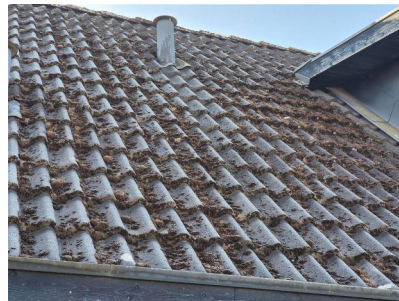
Utvändigt / Tak

Yttertaket är äldre. Mosspåväxt finns på takpannor.

Takpannor, plåtdetaljer och underlagspapp har enligt vår bedömning en begränsad livslängd. Eftersom husets taktäckning är äldre har det ett minskat motstånd mot vatteninträngning. Detta i sin tur kan leda till fuktskador på träläkt och vidare ner i underliggande konstruktioner.

Taket besiktades från marken då stegsäkring saknas.

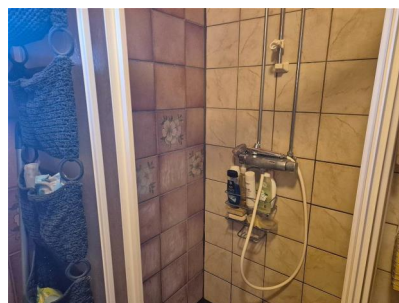
Entréplan / Badrum

Våtutrymmet har äldre yt-/tätskikt. Klämring i golvbrunn är lös.

Utrymmet är äldre och har passerat tiden för sin tekniska livslängd.

Fuktindikering i utrymmet gav inga förhöjda fuktindikationer.

Renovering av utrymmet rekommenderas. Kontakta en behörig våtrumsentreprenör för en renovering. I samband med renoveringen bör omkringliggande konstruktioner kontrolleras för att upptäcka eventuella följskador.

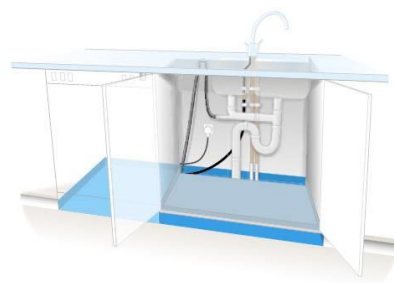
Entréplan / Kök

⚠ Fuktskydd saknas i diskbänksskåp samt under kyl & frys.

Utan fuktskydd är det svårt att upptäcka läckage från rörledningar. Vatten kan då tränga in i omkringliggande konstruktioner och orsaka fuktskador.

För att upptäcka eventuella läckage, installera ett fuktskydd.

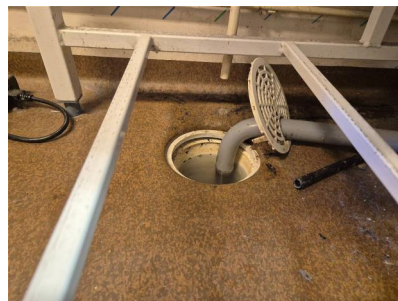
Entréplan / Tvättstuga

🔍 Golvbeläggning har släppt från underlaget vid golvbrunn. Väggen har fuktfläckar.

Vi rekommenderar en fördjupad undersökning för att bedöma orsak och omfattning.
