# Besiktningssprotokoll

Anticimex Försäkringsbesiktning i samarbete med Fastighetsbyrån

Fastighetsbeteckning: Mjölner 4	
Fastighetsadress: Baldersgatan 18	
Postnummer: 595 34	Ort: Mjölby

Besiktningdatum: 2026-04-13	Protokollnummer: 69644640
Temperatur: 10 °C	Väderlek: Klart
Tekniker: Viktor Andersson	
E-post: Viktor.Andersson@anticimex.se	
Kontor: Linköping	
Närvarande: Fastighetsägare

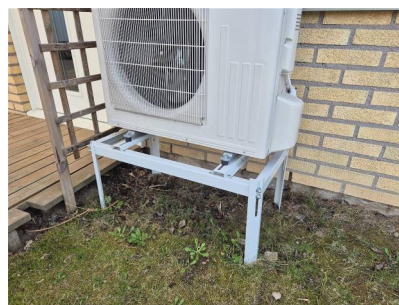
Kondensvatten från luftvärmepumpens utedel leds inte bort från husgrunden.

Detta medför ökad risk för att vatten tränger in i anslutande konstruktioner, vilket i sin tur kan leda till fuktrelaterade skador. Observera att besiktning av byggnadens värmesystem eller värmepumpen inte har ingått i uppdraget.

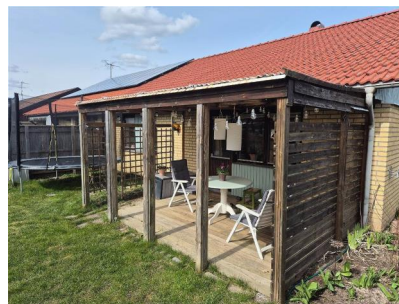
Taket har för låg lutning och plasttaket är i dåligt skick.

Rekommenderas att renovera.

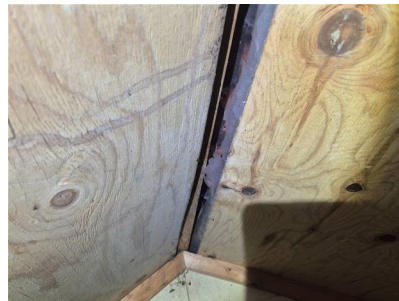
Nocktätningen är trasig.

Det ligger en nockbandstättning utanför. Jag rekommenderar att ny nocktätning monteras för att säkerställa ett fortsatt gott skydd.

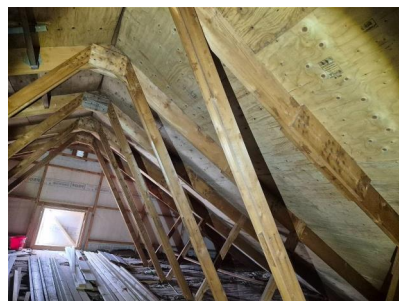
Vid kontroll av vinden uppmättes fuktvärden under kritisk fuktnivå för mikrobiell tillväxt.

Fuktkvoten i takbjälkar uppmättes till 10%.

Risk för mikrobiell påväxt föreligger om fuktkvoten överstiger 17%.

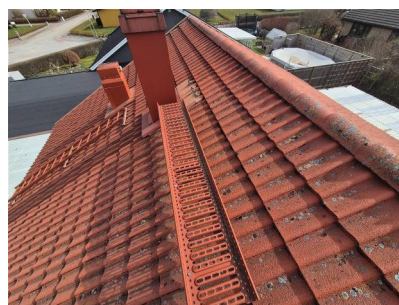
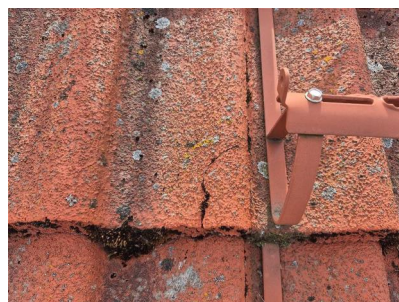
Takpannor med underlagstak av träfiberskivor

Med denna konstruktion är det extra viktigt att takpannorna är hela. Eftersom underlagstaket inte har en papp kan regn och snö som tränger in genom otätheter leda till fuktskador i underliggande konstruktion.

Takpannorna är även äldre, då de är tvättade och målade förlängs dess livslängd.

En takpanna mot framsidan till vänster om takstege är sprucken i kanten. Kan med fördel bytas ut.

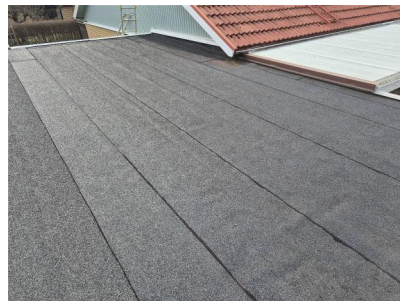
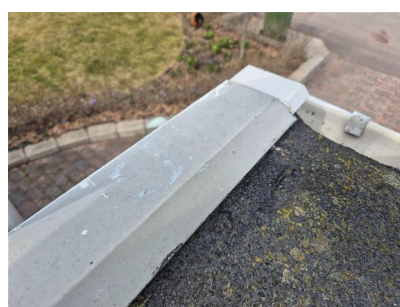
Vindskiveplåt sitter löst i hörn mot framsidan. Rekommenderas att montera fast.

Inga övriga brister noteras på garagetak.

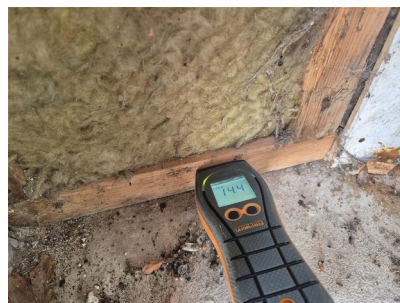
Gjutjärnsbrunnen är rostangripen.

Vid fuktkontroll av syllen innanför garageport uppmättes en fuktkvot på 14% där gipsen saknas på en liten yta.

Risk för mikrobiell påväxt föreligger om fuktkvoten överstiger 17%.

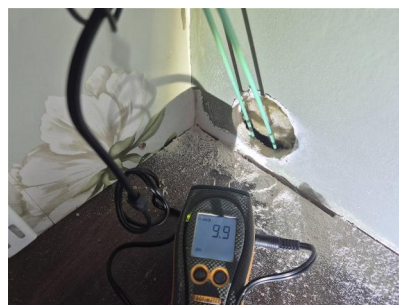
Vid kontroll av konstruktion uppmättes fuktvärden under kritisk nivå för mikrobiell tillväxt.

Grundläggningen består av en betongplatta på mark utan underliggande isolering och med ett flytande golv. Fuktkvoten uppmättes till 10 % i ytterväggssyll från garderob i sovrum.

Risk för mikrobiell påväxt föreligger om fuktkvoten överstiger 17%.

Flytande golvkonstruktion och eventuella väggssyllar riskerar att drabbas av fuktskador på grund av naturlig fuktpåverkan om fuktskyddet är bristfälligt utfört alternativt saknas. Fuktvandring kan ske från marken genom betongen till organiskt material genom så kallad kapillärsugning och diffusion, vilket kan leda till skador med lukt av mikrobiell karaktär. Om väggssyllarna är tryckimpregnerade kan även en kemisk lukt förekomma.

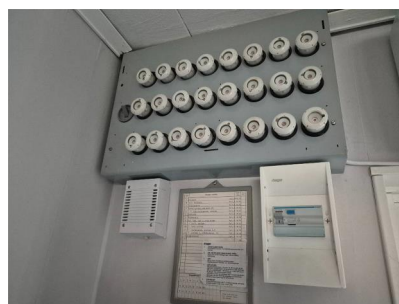
Jordfelsbrytare finns installerad vid elcentralen.

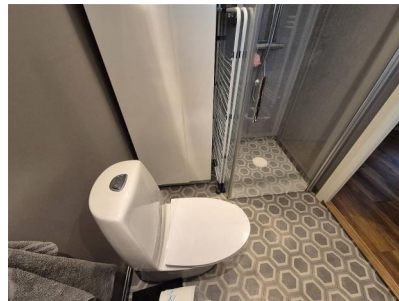
Limmad plastmatta finns på betongplattan.

På grund av naturlig fuktpåverkan från mark riskerar plastmattan att släppa från underlaget. Mattan och limmet kan också avge en kemisk lukt som sprids till boendemiljön.

Fuktindikering enligt förväntan då det ligger en plastmatta på en oisolerad betongplatta.

Rörgenomföringar finns i golv under varmvattenberedare. Vid tiden för renovering var detta inte enligt gällande branschregler. Jag bedömer att det är en mycket liten risk att detta ska leda till en fuktskada.

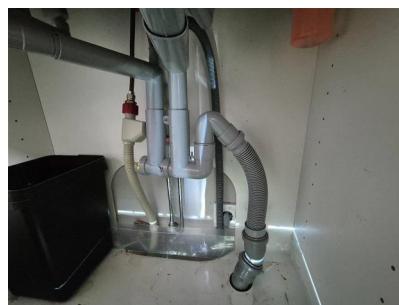
Fuktskydd saknas under vitvaror och går inte hela vägen in mot vägg i diskbänkskåpet, samt inte tätt runt avlopp.

Utan fuktskydd är det svårt att upptäcka läckage. Vatten kan då tränga in i omkringliggande konstruktioner och orsaka fuktskador.

Avloppsslangen till diskmaskinen är inte förankrad enligt monteringsanvisning.

Vid stickprovskontroll av jordade eluttag noterades inga avvikelser.

För att upptäcka eventuella läckage, installera ett fuktskydd.

Ett vattenlarm kan med fördel monteras i botten av diskbänkskåpet.
