# Besiktningssprotokoll

Anticimex Försäkringsbesiktning i samarbete med Fastighetsbyrån

Fastighetsbeteckning: Hycklinge 5:29	
Fastighetsadress: Hycklinge Skenninge 1	
Postnummer: 590 42	Ort: Horn

Besiktningdatum: 2026-04-13	Protokollnummer: 69623284
Temperatur: 5 °C	Väderlek: Klart
Tekniker: Viktor Andersson	
E-post: Viktor.Andersson@anticimex.se	
Kontor: Linköping	
Närvarande: Fastighetsägare

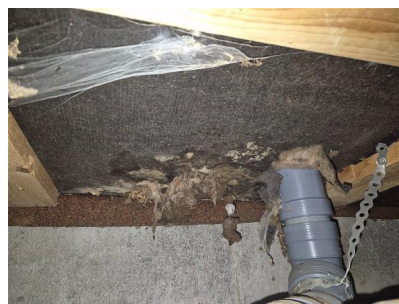
Fuktfäckar finns under duschrumb.

Boardskivan är spröd här. Jag rekommenderar att man öppnar upp underifrån och vidare utreder om eventuella fuktskador finns mot badrummet.

Nuvarande ägare kommer att utreda detta vidare.

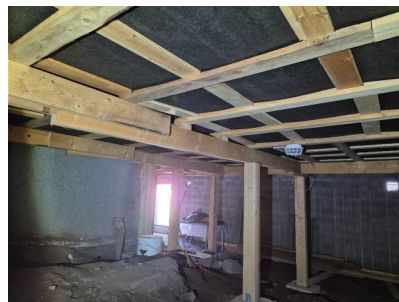
Vid kontroll av konstruktionen i kryppgrund uppmättes fuktvärden under kritisk fuktnivå för mikrobiell tillväxt och normal lukt upplevdes.

Golvbjälklaget ovan den uteluftsventilerade kryppgrunden riskerar att drabbas av fuktskador på grund av naturlig fuktpåverkan. Detta kan i sin tur leda till mikrobiella skador (angrepp av mikroorganismer) som kan leda till att mikrobiell lukt sprids till boendemiljön. Fuktkvoten uppmättes till 16 %.

Risk för mikrobiell påväxt föreligger om fuktkvoten överstiger 17%.

Jag rekommenderar att en permanent kryppgrundsavfuktare monteras i utrymmet för att säkerställa ett torrt klimat i grunden året runt.

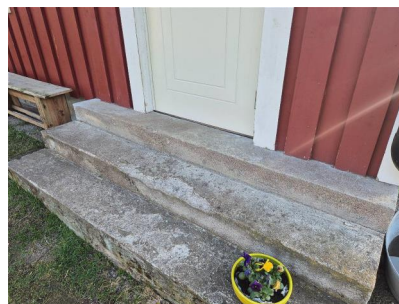
Översta steget lutar ej från huset.

Fasadpanelen är placerad för nära och inget tröskelbleck finns.

Jag rekommenderar att ett skärmtak monteras över här för att minska risken att fukt tränger in och orsakar fuktskador i bakomvarande konstruktion.

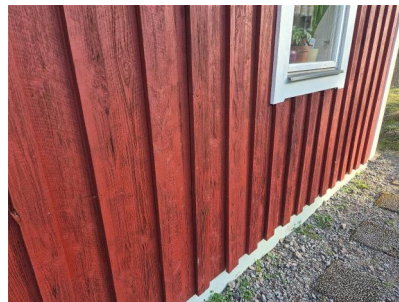
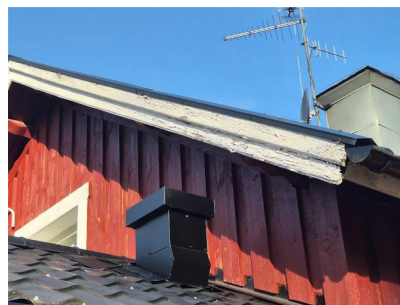
Gavel mot pannrum rekommenderas att målas.

Vindskivor på äldre huskroppen i behov av underhåll. Byte av vindskivor rekommenderas på höger gavel då rötskador förekommer.

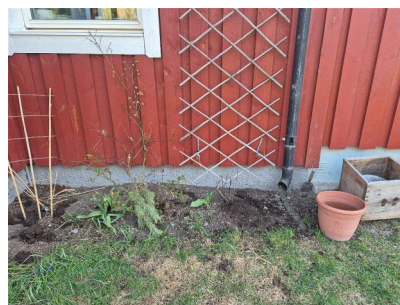
Stuprör är inte anslutet till markledning.

Stuprör som inte är anslutet till markledning kan medföra en ökad fuktbelastning på grundmur/sockel som i sin tur kan leda till fuktrelaterade skador.

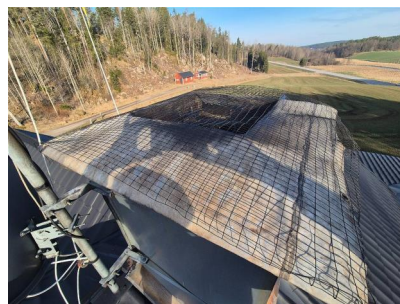
Skorstenen saknar väderskydd.

Väderskydd kan monteras för att skydda mot nederbörd som annars kan orsaka fuktskador och frostsprängning i skorstenen/ murstocken.

Vi rekommenderar att du kontaktar en plåtslagare för att ta reda på hur och om ett väderskydd ska monteras.

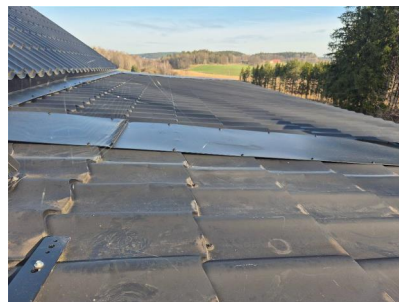
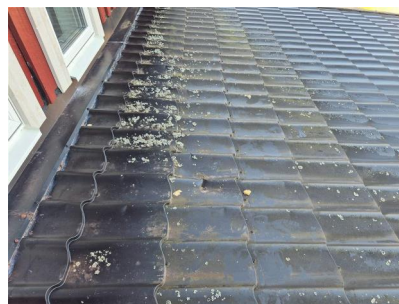
Låglutande tak har fel taktäckning.

Taktäckningen av plåt är inte anpassad till taklutningen. Risk finns för läckage med fuktskador som följd.

Vid gavel till vänster, framifrån sett finns en buckla i plåten samt mossor på taket.

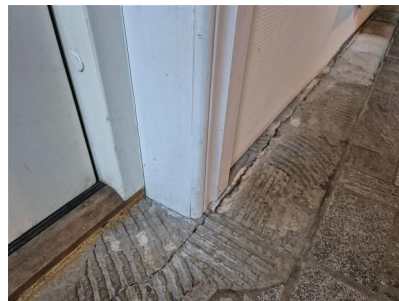
Sättningspricka finns längs med yttervägg mot framsidan.  
Rekommenderas kontakt med murare för kontroll och eventuell åtgärd.

Har sett ut på samma sätt i många år enligt lämnad upplysning.

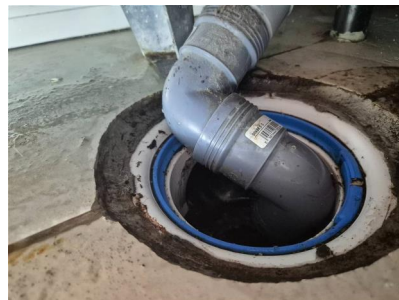
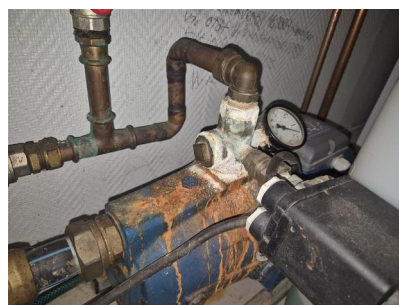
Tätskikt finns inte i golvbrunn.

När tätskikt saknas i golvbrunnen innebär det risk för fuktskador. Vatten kan tränga ner i omkringliggande konstruktioner med fuktrelaterade skador som följd.

Klämringen är monterad upp och ner, men fyller ändå ingen funktion.

Korrosion/oxidation finns på vattenpump. Rekommenderas kontakt med rörmokare för åtgärd.

Rekommenderas att hålla rent i brunnen för att undvika att vatten rinner ut över golvet.

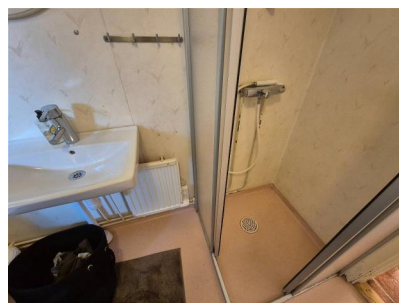
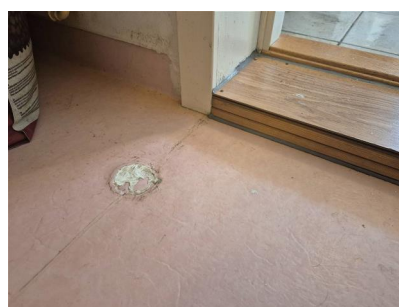
Våtutrymmet har äldre yt-/tätskikt.

Eftersom funktionen, som innebär att ytskiktet/tätskiktet ska vara vattentätt, kan vara nedsatt finns en ökad risk att vatten tränger igenom ytskiktet/tätskiktet med vattenskador i omkringliggande konstruktioner som följd.

- Paxfläkt är ur funktion. Rekommenderas att bytas ut.
- Plastmattan är skadad nära tröskel mot pannrum.
- Inget uppvik mot tröskel vid dörr till pannrum.

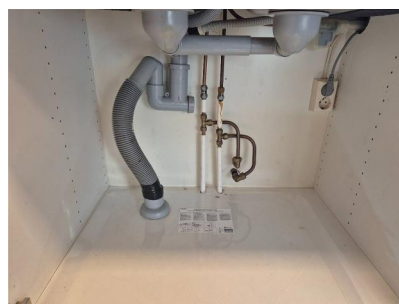
Fuktskydd i diskbänkskåp täcker ej hela botten och är inte tätt runt genomföringar.

När fuktskydd ej är helt tätt är det svårt att upptäcka läckage från rörledningar. Vatten kan då tränga in i omkringliggande konstruktioner och orsaka fuktskador.

Avloppsslangen till diskmaskinen sitter med tejp. Rekommenderas att montera klammer för att minska risken att slangen släpper.

För att upptäcka eventuella läckage, installera ett fuktskydd som är tätt.

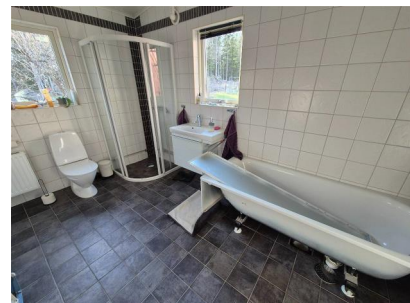
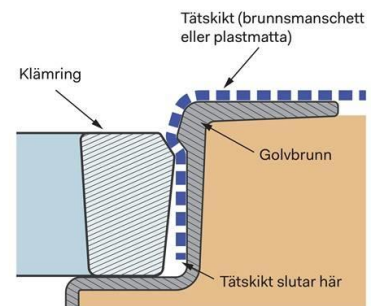
Tätskikt är felmonterat i golvbrunnen, brunnsmanschetten sticker ut under klämringen i duschplatsen. Det finns också en större glipa mellan klämringen och brunnens säte.

När tätskikt är felmonterat i golvbrunnen innebär det risk för fuktskador. Vatten kan tränga ner i omkringliggande konstruktioner med fuktrelaterade skador som följd.

Andra bilden visar en korrekt monterad klämring.

Vid stickprovskontroll av jordade eluttag noterades inga avvikelser. Däremot är uttaget olämpligt placerat där vattenstänk kan förekomma. Rekommenderas att byta till uttag med rätt IP-klass.

Plant golvfall utanför plats för dusch.
