Besiktningssprotokoll

Anticimex Försäkringsbesiktning i samarbete med Fastighetsbyrån

Fastighetsbeteckning: Älgö 45:9	
Fastighetsadress: Tennisvägen 5	
Postnummer: 133 37	Ort: Saltsjöbaden

Försäkringsbesiktning

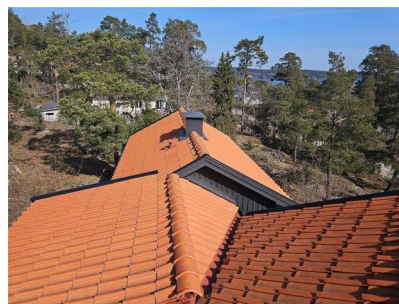
Utvändigt / Tak

Inget att notera.

Tak enbart besiktat från taksteg.

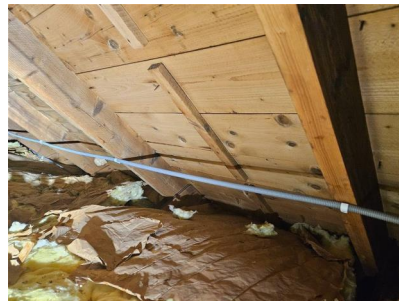
Utvändigt / Vind

Vid kontroll av vinden har fuktvärden under kritisk fuktnivå för mikrobiell tillväxt uppmätts, dock finns mikrobiell påväxt på underlagstak.

Takstolsfack 1-4 kunde besiktas övriga delar obesiktade då landgång saknas.

Fuktkvoten i underlagstak/takbjälkar uppmättes till 12%.

Den upptäckta mikrobiella påväxten på underlagstaket är ett tecken på att vinden har tillförts eller tillförs fukt inifrån bostaden. Observera att besiktning av bostadens ventilationssystem inte har ingått i uppdraget.

För att komma tillrätta med detta kan fukttillförseln inifrån bostaden behöva minskas. Det kan göras genom att ventilationen i bostaden förbättras samt att eventuella otätheter i vindsbjälklaget (tak-/väggvinklar, taklucka med mera) tätas. Läs Anticimex faktablad om ouppvärmda vindsutrymmen för tips och råd.

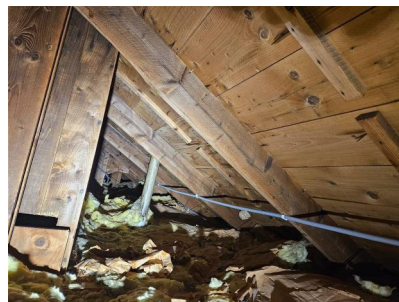
Utvändigt / Vind övriga delar.

Vindsutrymmet saknar landgångar.

Vindsutrymmet kunde inte besiktas eftersom landgångar saknas.

Vi rekommenderar en kompletterande besiktning när landgång monterats.

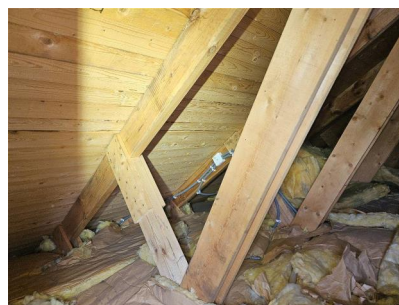
Utvändigt / Vind tillbyggnad höger om entré.

Vindsutrymmet saknar landgångar bortanför murstocken.

Åtkomlig del noteras mikrobiell påväxt och fuktvärden under kritisk fuktnivå för mikrobiell tillväxt uppmättes.

Fuktkvoten uppmättes till 13%

Vindsutrymmet kunde inte besiktas eftersom landgångar saknas.

Vi rekommenderar en kompletterande besiktning när landgångar monterats.

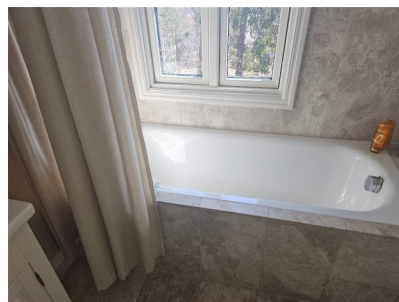
Entréplan / Badrum/Wc

Rör genomföring vägg saknar bricka.

Rör genomföringar som saknar väggbricka kan medför en ökad risk för att vatten tränger in i omkringliggande konstruktioner och orsakar fuktskador.

Fönster är olämpligt placerat.

Fönstrets placering i våtutrymmet utgör en risk för fuktskador i fönster- och väggkonstruktionen.

För att minska risken för fuktskador på fönster och väggkonstruktion rekommenderas att man skyddar fönstret mot vattenbegjutning.
