Morellen 8

Rönnbärsvägen 26

Uppdragsnummer	G37486
Besiktningsdatum	2026-04-01
Besiktningföretag	OBM Kronoberg AB
Besiktningförrättare	Jonas Håkansson 0723612846 jonas.hakansson@obm.se
Närvarande	Fastighetsägare
Giltig till och med	2027-04-01

Byggnadsbeskrivning 1-planshus med källare	Byggnadsår 1975
Till eller ombyggnad	Övrigt

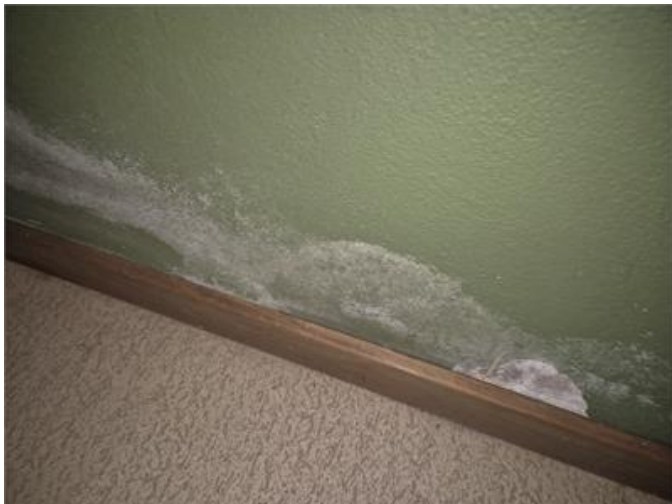
I hobbyrum noterades fuktgenomslag på nedre del av murad yttervägg mot garage.

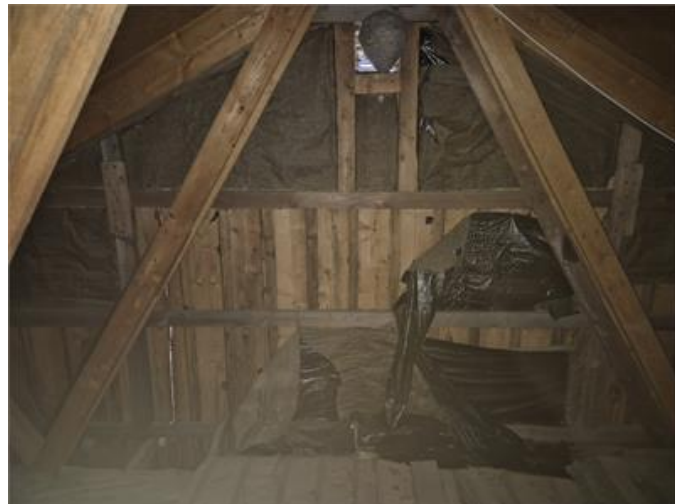
Vind: På två gavelsidor har vindskyddsduken släppt bakom panelbrädor, åtgärd rekommenderas.

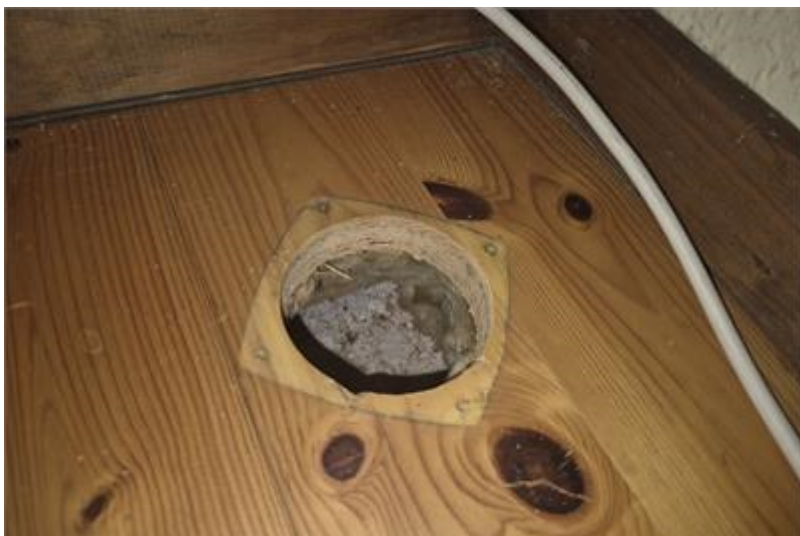
Byggnadsdel	Källaren
Konstruktionsdel	Uppreglade golv
Konstruktionsuppbyggnad	Källare med betongplatta och uppreglade golvkonstruktioner av trä

Ventil togs bort i golvet och fuktkvot på 11% mättes i golvregel. Risk för mikrobiell tillväxt föreligger om fuktkvoten ligger runt 16-17% och däröver. Betongplattan är grovgjuten vilket innebär att det oftast förekommer ingjutna så kallade spikreglar i betongen. Om det förekommer ingjutna reglar kan reglarna förväntas ha högre fuktbelastning och vara mikrobiellt angripna.

För att kunna avgöra om det förekommer ingjutna reglar i betongen måste fler provhål tas upp i golvkonstruktioner.

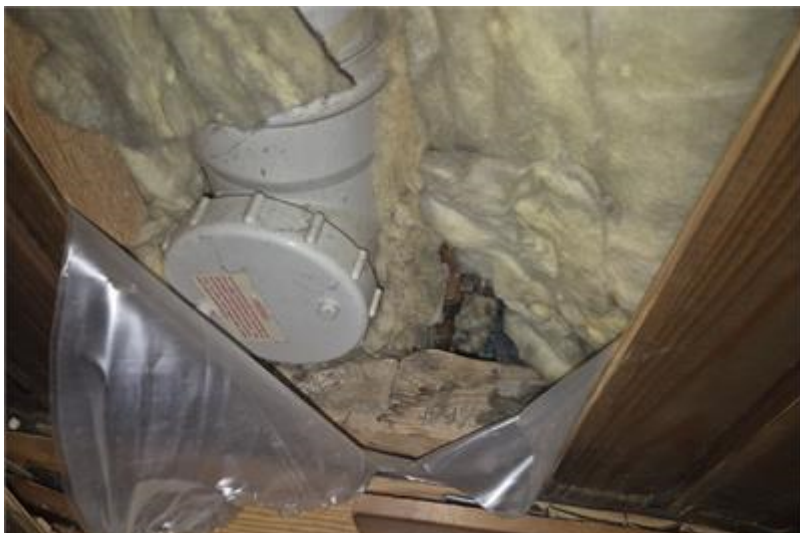
Byggnadsdel	Källare
Konstruktionsdel	Utreglad vägg
Konstruktionsuppbyggnad	utreglad vägg mot murad yttervägg

fuktkvot på 10% mättes i nedre del av utreglad väggkonstruktion. Det kritiska gränsvärdet för mikrobiell tillväxt brukar anges till ca 16-17% fuktkvot (FK).

Notera att stickprovsmässig undersökning är utförd. För att säkert fastställa konstruktionens kondition och fuktstatus måste en mer omfattande undersökning utföras.
