Betaren 1

Betargatan 2

Uppdragsnummer	A36316
Besiktningdatum	2026-04-14
Besiktningföretag	OBM Byggnadsmiljö AB
Besiktningförrättare	Connie Åkerlund
Närvarande	Mäklare
Giltig till och med	2027-04-14

Byggnadsbeskrivning	Byggnadsår
Enplanshus med suterrängkällare	1978
Till eller ombyggnad	Övrigt
	Huset möblerat vid besiktningstillfället.

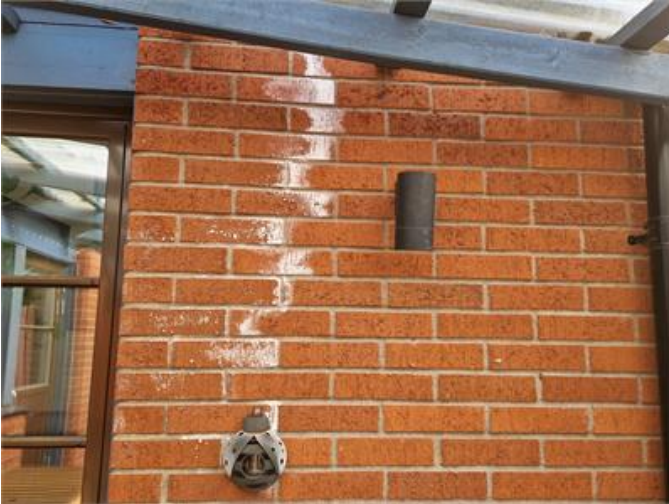
Fasad:
Missfärgning förekommer lokalt på tegel.

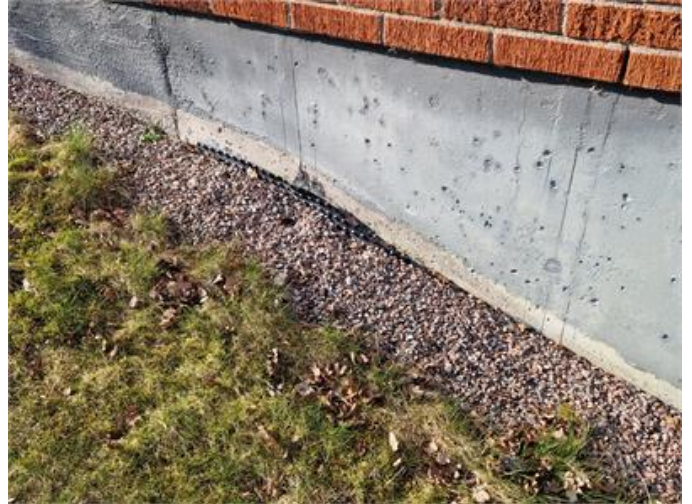
Sockel:
Avslutningslist saknas på dräneringsmatta.

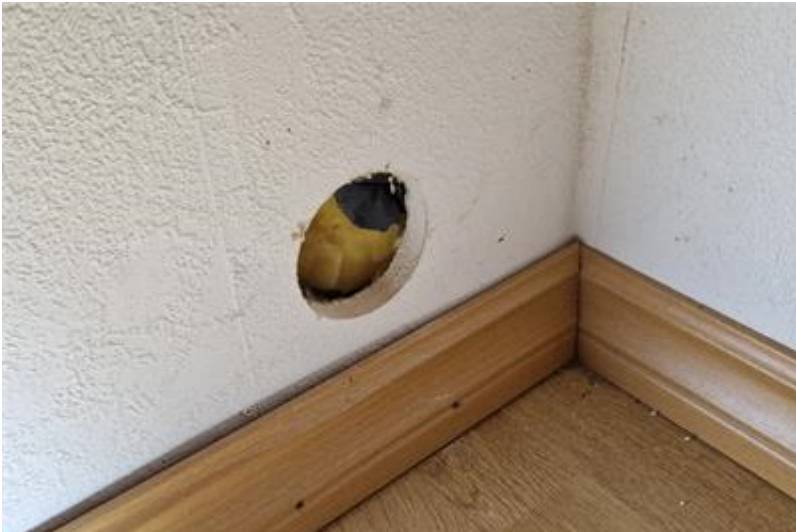
Byggnadsdel	Suterrängplan hall
Konstruktionsdel	Utreglad vägg
Konstruktionsuppbyggnad	Betong/Lättbetong, metallprofiler och träreglar, isolering, plastfolie, gipsskiva

Det kritiska gränsvärdet för mikrobiell tillväxt brukar anges till ca 15-17% fuktkvot (FK).

FK i aktuell konstruktion uppmättes till 8% i träregel.
