Oliven 7

Astergatan 2

Uppdragsnummer	O31474
Besiktningsdatum	2026-04-14
Besiktningföretag	OBM Besiktning Väst AB
Besiktningförrättare	Markus Grunditz
Närvarande	Säljare, mäklare
Giltig till och med	2027-04-14

Byggnadsbeskrivning Kedjehus i 1- plan med källare.	Byggnadsår 1968
Till eller ombyggnad Tillbyggt år 2000.	Övrigt Huset var möblerat. Fristående/vidbyggda byggnader såsom t.ex. uterum/uthus/altaner besiktigas ej.

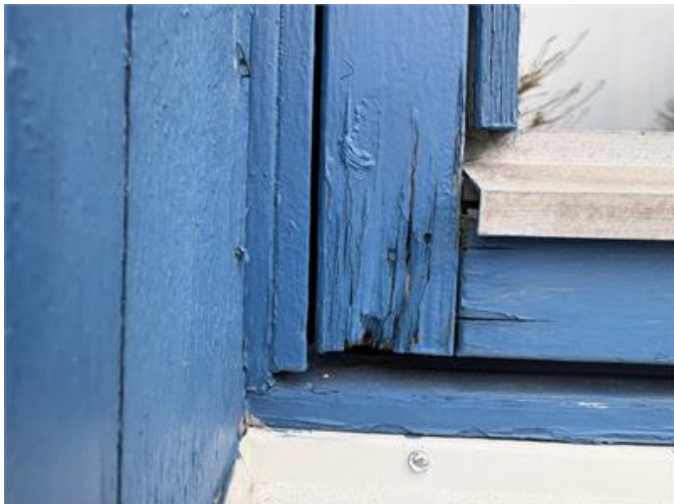
Om det förekommer torrsprickor/rötskador i fönster finns det en risk att vatten kan tränga in och orsaka skador som kan påverka byggnaden negativt.

Bilden visar exempel på torrspäckor/rötskador i fönster.

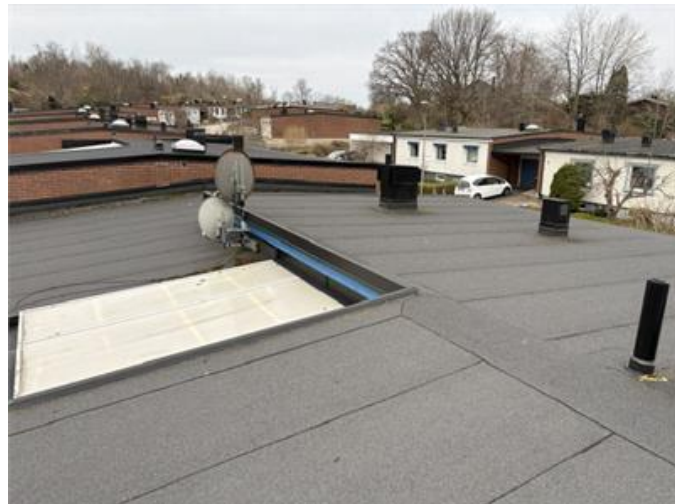
Tak		X			Vissa plåtdetaljer är i behov av målning/underhåll. Bild 2
Invändigt					
Allmänt		X			Allmänventilationen bedöms bristfällig och bör förbättras.
Betongplatta	X				Tillbyggnaden är uppförd på en betongplatta. Se vidare bilaga kontroll av konstruktion.
Krypgrund		X			Delar av byggnaden är uppförd över en krypgrund med betongbjälklag. Fuktkvotmätning är utförd, se vidare kommentar/riskanalys samt bilaga kontroll av konstruktion.
Källare					
Allmänt		X			Delar av byggnaden är uppförd över en källare. Fuktkvotmätning är utförd, se vidare kommentar/riskanalys samt bilaga kontroll av konstruktion.
Trapphall	X				Inget att notera.
Trappförråd	X				Inget att notera.
Tvättstuga		X			Våtutrymmet är av äldre standard/datum. Tätskikt finns inte i utrymmet. Se kommentar/riskanalys.
Dusch		X			Våtutrymmet är av äldre standard/datum. Bomljud samt rörgenomföringar noterades i golvet. Se kommentar/riskanalys.

Bilden visar vy av tak.

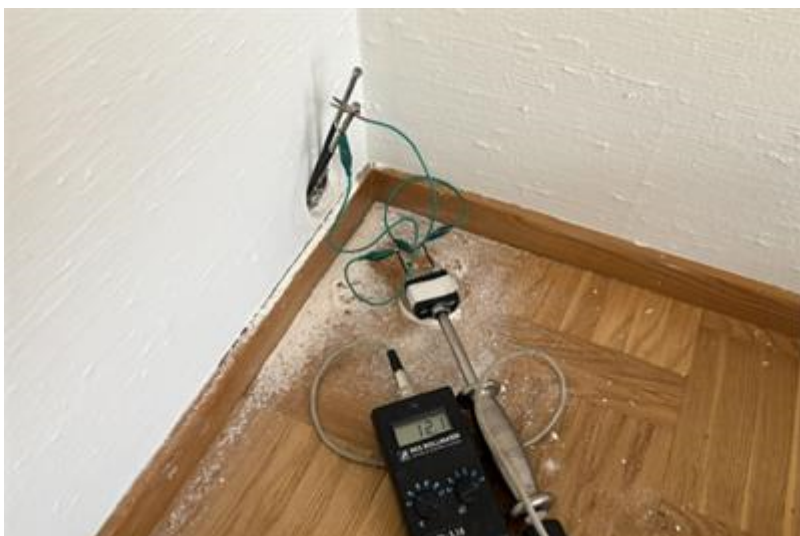
Bilaga 2 för kontroll av valda konstruktioner

Vid kontroll av konstruktion mättes fuktkvoter stickprovsvis i ytterväggssylen samt ytterväggen genom två provhål i ytterväggen i allrummet till ca 12% fuktkvot. I krypgrunden förekommer det organiskt restmaterial som bör avlägsnas.

Vid kontroll av konstruktion uppmättes fuktkvoter under det kritiska gränsvärdet för mikrobiell tillväxt. Notera att stickprovsmässig undersökning är utförd. För att säkert fastställa konstruktionens uppbyggnad, kondition och fuktstatus måste en mer omfattande undersökning utföras.

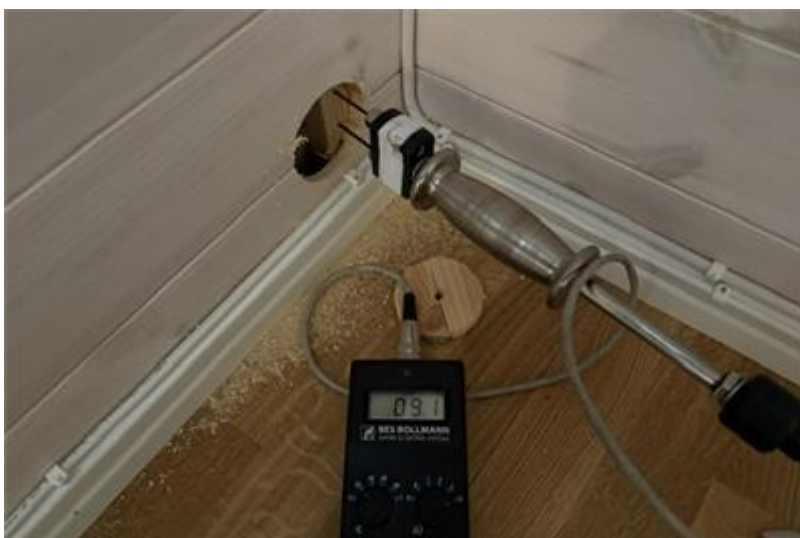
Bilaga 3 för kontroll av valda konstruktioner

Vid kontroll av konstruktion mättes fuktkvoter stickprovsvi i en påreglad yttervägg genom ett provhål i ytterväggen i allrummet till ca 9% fuktkvot samt i golvytskiktet i pannrum/förråd till ca 16% fuktkvot. Vidare togs ett provhål upp i en innervägg i trappförrådet där det kunde konstateras att väggkonstruktionen består av plåtskenor (fuktkvotsmätning ej möjlig).

Missfärgningar noterades i golvytskikten längsmed ytterväggarna.

Vid kontroll av konstruktion uppmättes fuktkvoter under det kritiska gränsvärdet för mikrobiell tillväxt. Notera att stickprovsmässig undersökning är utförd. För att säkert fastställa konstruktionens uppbyggnad, kondition och fuktstatus måste en mer omfattande undersökning utföras.
