Besiktningssprotokoll

Anticimex Försäkringsbesiktning i samarbete med Fastighetsbyrån

Fastighetsbeteckning: Kävra 3:13	
Fastighetsadress: Enköping Kävra 11	
Postnummer: 745 95	Ort: Enköping

Besiktningdatum: 2026-03-26	Protokollnummer: 69593411
Temperatur: 8 °C	Väderlek: Mulet
Tekniker: Fredrik Olander	
E-post: fredrik.olander@anticimex.se	
Kontor: Västerås	
Närvarande: Ulf och Mia Henricson

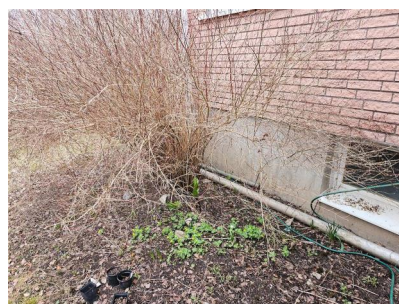
Utvändigt / Markförhållanden

Växter finns i anslutning till grundmur.

Området närmast huset rekommenderas att vara fritt från växtlighet.

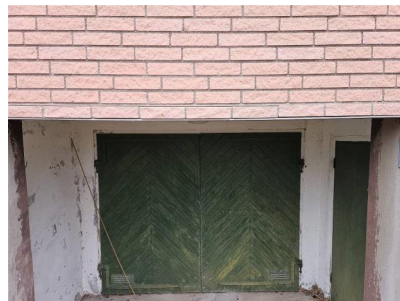
Utvändigt / Fasad

Lokalt mindre svacka samt mindre sprickbildning på fasad

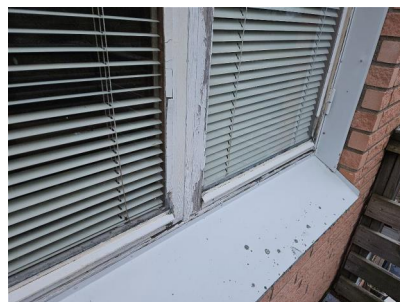
Utvändigt / Fönster

Fönster är i behov av målning/underhåll.

Fönsterbågar och fönsterkarmar där målningsbehov finns riskerar att få fukt- och rötskador på grund av sämre vattenavvisande förmåga.

För att öka livslängden på fönster rekommenderas målning och underhåll.

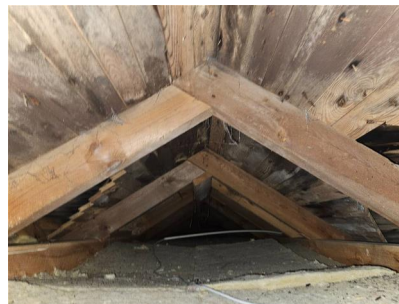
Utvändigt / Toppvind

Vid kontroll av vinden har fuktvärden under kritisk fuktnivå för mikrobiell tillväxt uppmätts, dock finns mikrobiell påväxt på underlagstak.

Fuktkvoten i underlagstak/takbjälkar uppmättes till 16 %.

Den upptäckta mikrobiella påväxten på underlagstaket är ett tecken på att vinden har tillförts eller tillförs fukt inifrån bostaden. Observera att besiktning av bostadens ventilationssystem inte har ingått i uppdraget.

För att komma tillrätta med detta kan fuktillförseln inifrån bostaden behöva minskas. Det kan göras genom att ventilationen i bostaden förbättras samt att eventuella otätheter i vindsbjälklaget (tak-/väggvinklar, taklucka med mera) tätas. Läs Anticimex faktablad om oppvärmda vindsutrymmen för tips och råd.

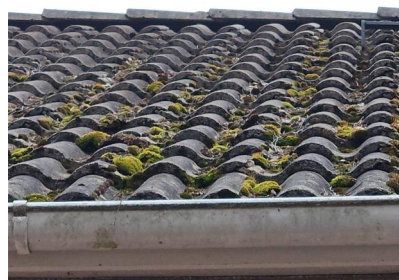
Utvändigt / Tak

Mosspåväxt finns på takpannor.

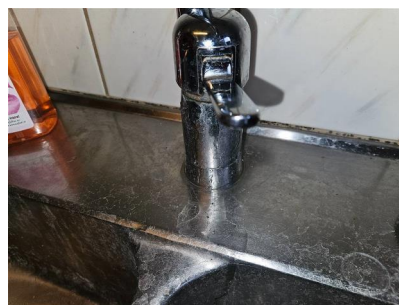
Entréplan / Kök

Avstängningskran till diskmaskin finns inte installerad ovan diskbänken.

Vattenblandaren läcker.

Fuktskydd finns inte i diskbänksskåp.

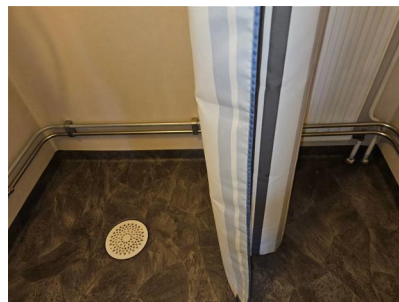
Entréplan / Dusch/Toalett

Rör genomföring finns i golv.

Rör genomföringar i golvet medför en ökad risk för att vatten tränger ner i omkringliggande konstruktioner och orsakar fuktskador.

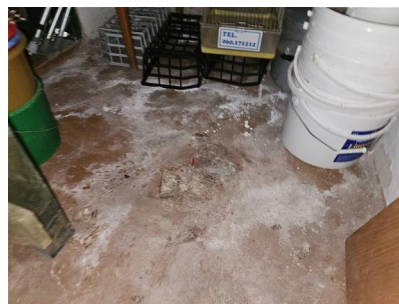
Källarplan / Allmänt

Avloppslukt sannolikt kopplat till torra vattenlås i golvbrunnar.

Salt, kalkutfällningar förekommer på golvet.

Mindre sprickor förekommer på väggar, golv och tak.

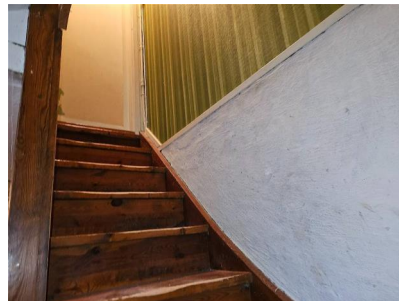
Källarplan / Trappa

Ledstång finns inte.

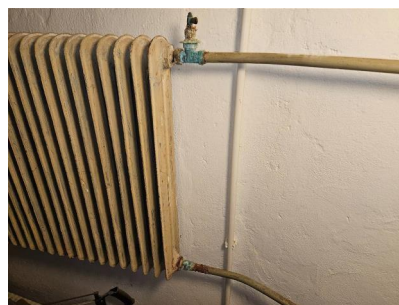
Källarplan / Garage

Rostiga radiatorledningar, kranvred.

Kontakt med rörmokare rekommenderas.
