Besiktningssprotokoll

Anticimex Försäkringsbesiktning i samarbete med Fastighetsbyrån

Fastighetsbeteckning: Ängsullen 12	
Fastighetsadress: Agnevägen 8	
Postnummer: 633 47	Ort: Eskilstuna

Försäkringsbesiktning

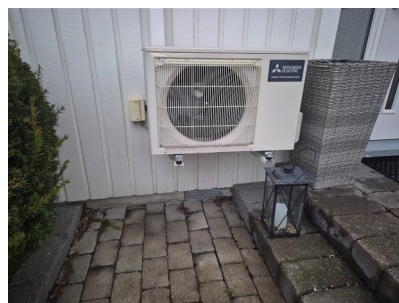
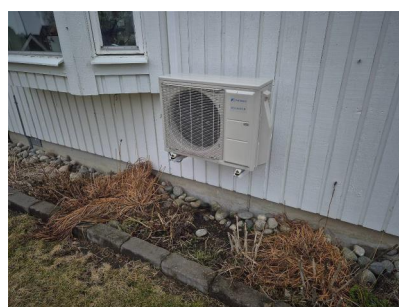
Utvändigt / Sockel

Kondensvatten från luftvärmepumparnas utedelar leds inte bort från husgrunden.

Detta medför ökad risk för att vatten tränger in i anslutande konstruktioner, vilket i sin tur kan leda till fuktrelaterade skador. Observera att besiktning av byggnadens värmesystem eller värmepumparna inte har ingått i uppdraget.

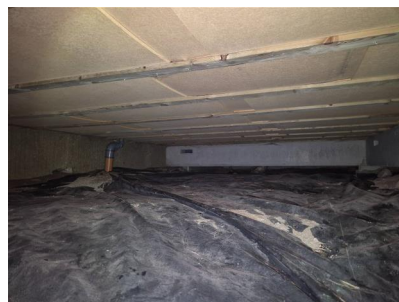
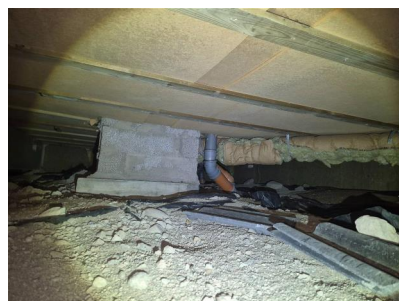
Utvändigt / Krypgrund

Krypgrund är en riskkonstruktion. Fuktfläckar finns på blindbottenskivor omkring avloppsrör. Dessa bedöms vara äldre och noterades vid besiktning 2013.

Uteluftsventilerade krypgrunder med bjälklag av organiskt material har ofta fuktskador på grund av naturlig fuktpåverkan. Detta kan resultera i mikrobiella skador (angrepp av mikroorganismer) och, i värsta fall, rötskador. Mikrobiell lukt kan då spridas till boendemiljön.

Vid kontroll av konstruktionen i plintgrunden uppmättes fuktvärden under kritisk fuktnivå för mikrobiell tillväxt och normal lukt upplevdes.

Fuktkvoten uppmättes till 14% i blindbottenbrädor. Det finns risk för mikrobiell tillväxt om den relativa fuktigheten (RF) i den omgivande luften är över 75%. I furuvirke motsvarar det en fuktkvot (FK) på 17%.

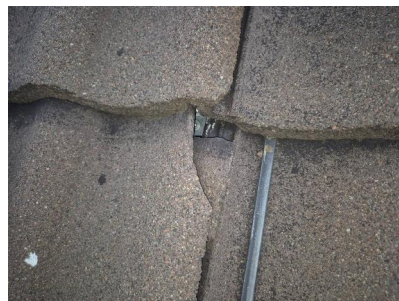
Utvändigt / Tak

Enstaka takpannor är skadade.

Då det förekommer skadade/spruckna takpannor finns det risk för fuktskador på underliggande konstruktioner.

Säljaren har ersatt dom skadade takpannorna efter besiktningen, bilder är tagna.

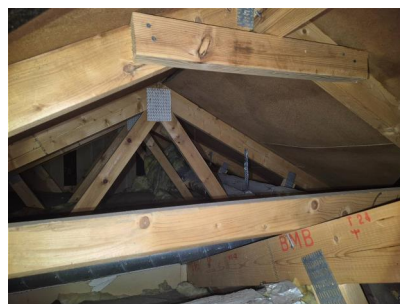
Utvändigt / Vind lågdel

Vid kontroll av vinden uppmättes fuktvärden under kritisk fuktnivå för mikrobiell tillväxt och en normal lukt upplevdes.

Fuktkvoten i takbjälkar uppmättes vid besiktningstillfället till 9 % (Gränsvärde 17%).

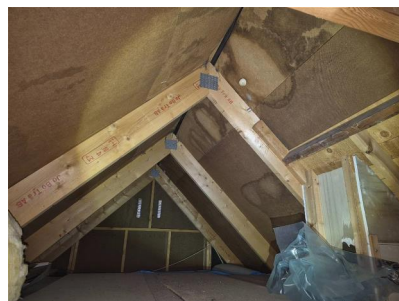
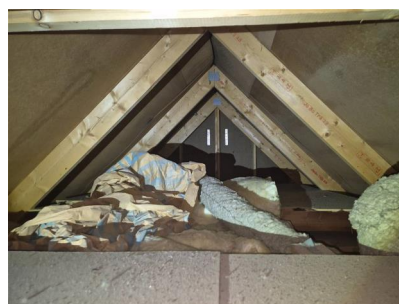
Utvändigt / Vind högdal

Mindre fuktfläckar noterades på underlagstaket.

Detta är vanligt förekommande (normalt) med tanke på att underlagstaket består av träfiberskivor.

Vid kontroll av vinden uppmättes fuktvärden under kritisk fuktnivå för mikrobiell tillväxt och en normal lukt upplevdes.

Fuktkvoten i takbjälkar uppmättes till 10 %. Det finns risk för mikrobiell tillväxt om den relativa fuktigheten (RF) i den omgivande luften är över 75 %. I furuvirke motsvarar det en fuktkvot (FK) på 17 %.

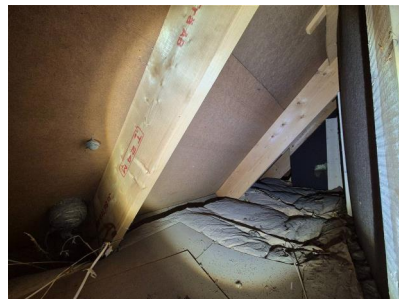
Utvändigt / Sidovindar 3st

Vid kontroll av vinden uppmättes fuktvärden under kritisk fuktnivå för mikrobiell tillväxt och en normal lukt upplevdes.

Fuktkvoten i takbjälkar uppmättes vid besiktningstillfället till 10 % (Gränsvärde 17%).

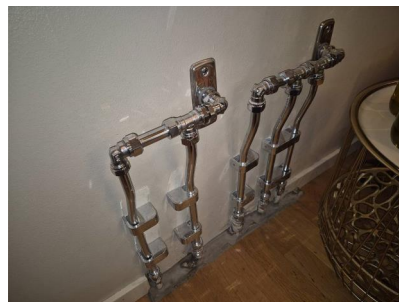
Entréplan / Kök/Matplats

Vattenrör och kopplingar är olämpligt placerad.

En kopplingscentral ska ha en vattentät botten och vara försedd med skvallerrör. När det saknas ökar risken för att ett läckage inte upptäcks i tid. Det kan leda till fuktskador i omkringliggande konstruktioner.

I köket förekommer rör och kopplingar som innebär en risk för läckage. Min rekommendation är därför att se över möjligheten att exempelvis installera ett vattentätt skåp, eller på annat sätt säkerställa att omkringliggande konstruktioner inte tar skada om ett vattenläckage skulle uppstå.
