**Fastighetsuppgifter**

Linneryd 5:44

Ekvägen 10

Uppdragsnummer	G37605
Besiktningsdatum	2026-04-13
Besiktningföretag	OBM Kronoberg AB
Besiktningförrättare	Emil Deleuran
Närvarande	Anhörig till säljare
Giltig till och med	2027-04-13

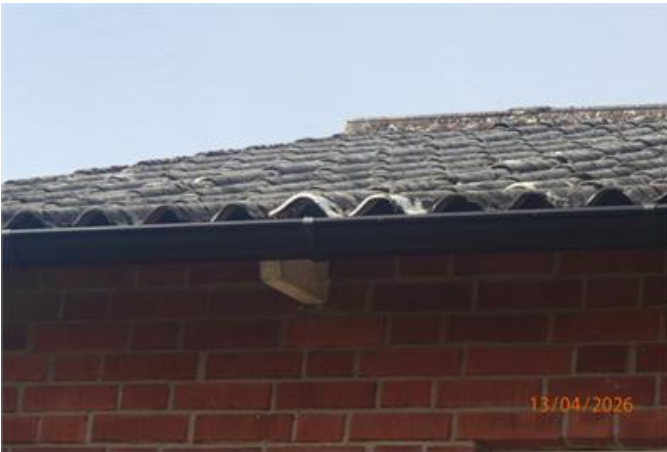
Bild på fiber cement skivor som börjar vittra sönder.

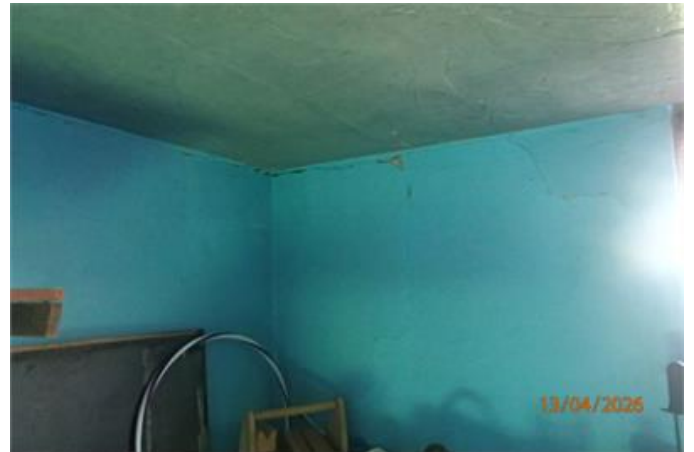
Sprickor noterades i källaren.

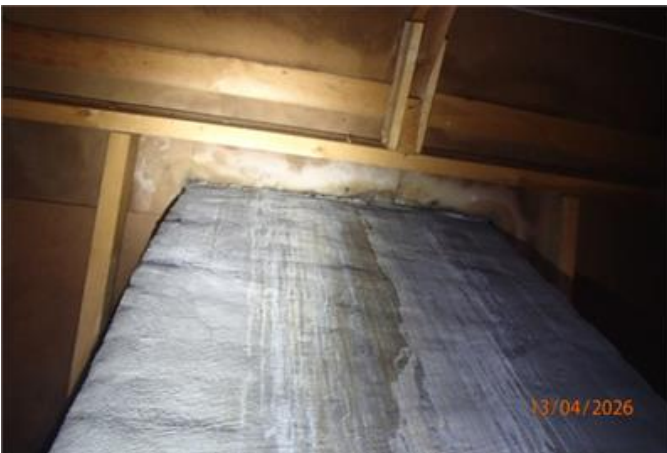
Det finns några lokala fuktfläckar/missfärgningar på yttertak av masonit, vilka bedöms bero på vatten/snö som blåser in vid vis väderlek eller skadad tak beläggning eller otäta infästningar. Kontrollera orsak samt omfattning.

Missfärgningar noterades på masoniten runt skorsten.  
kontrollera orsak samt omfattning.
