Besiktningssprotokoll

Anticimex Försäkringsbesiktning i samarbete med Fastighetsbyrån

Fastighetsbeteckning: Björstorp 3:143	
Fastighetsadress: Björstorp Kullen 4	
Postnummer: 546 94	Ort: Udenäs

Besiktningsdatum: 2026-04-13	Protokollnummer: 69625812
Temperatur: 14 °C	Väderlek: Mulet
Tekniker: Andreas Lembke	
E-post: andreas.lembke@Anticimex.se	
Kontor: Skövde	
Närvarande: Fastighetsägarna samt besiktningstekniker Andreas Lembke, Anticimex.

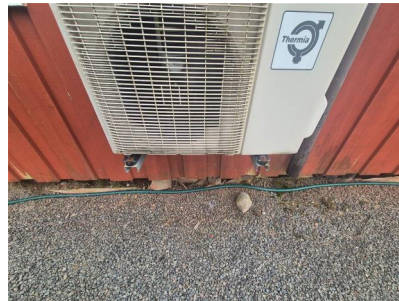
Utvändigt / Markförhållanden

- Kondensvatten från luftvärmepumpens utedel leds inte bort från husgrunden.

Rekommenderar att montera ett kondensskydd under luftvärmepumpen.

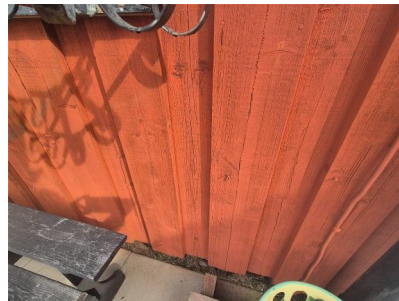
Utvändigt / Fasad

- Enstaka panelbrädor har mindre rötskador.
- Fasadpanelen är i behov av målning/underhåll.

Fasadbeklädnad och träkonstruktioner där målningsbehov finns riskerar att få fukt- och rötskador på grund av sämre vattenavvisande förmåga. För att öka livslängden på fasadbeklädnaden rekommenderas målning och underhåll. I samband med ommålning rekommenderas att de rötskadade panelbrädorna byts ut.

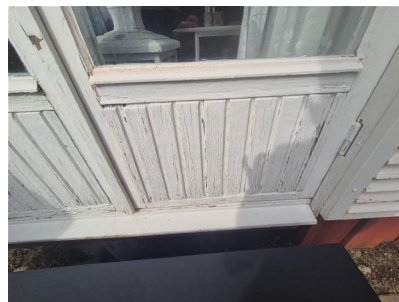
Utvändigt / Dörrar

- Vardagsrummets altandörrar är i behov byte. Övriga altandörrar är i behov av målning/underhåll.

Kontakta fackman för åtgärd.

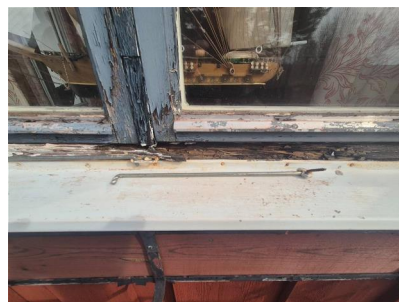
Utvändigt / Fönster

- Rötskador finns i fönster(sovrums 2).

Rötskadorna kan bero på olika saker, exempelvis bristfälligt underhåll, bakfall på fönsterbleck, målning, skruvar och beslag etc.

Vi rekommenderar en fördjupad undersökning för att bedöma orsak och omfattning.

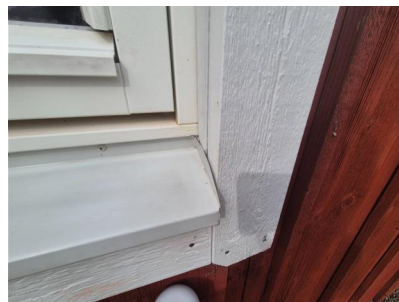
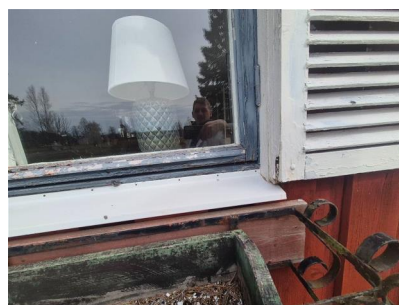
- Fönster är i behov av målning/underhåll samt är fönsterbleck otäta vid infästningarna

Fönsterbågar och fönsterkarmar där målningsbehov finns riskerar att få fukt- och rötskador på grund av sämre vattenavvisande förmåga.

För att öka livslängden på fönster rekommenderas målning och underhåll samt täta fönsterblecken.

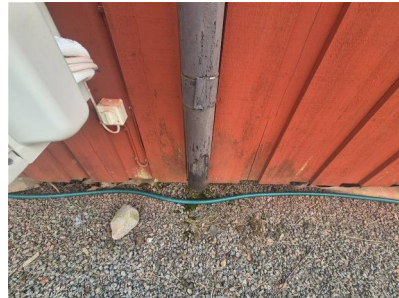
Utvändigt / Hängrännor / Stuprör

- Stuprör avslutas nära husliv.

Stuprör som avslutas intill husliv (ovan mark) kan medföra en ökad fuktbelastning på grundmur/sockel med fuktrelaterade skador som följd.

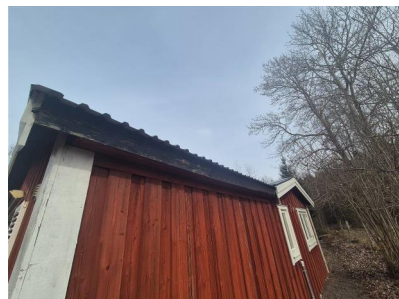
- Hängrännor är läcker och på enstaka ställen saknas hängrännor.

När hängrännor läcker/saknas utsätts fasad och grund för ökad fuktbelastning, vilket i sin tur kan leda till fuktskador i bakomliggande konstruktioner.

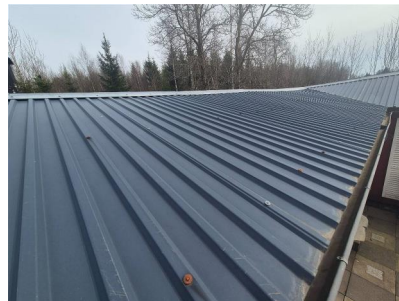
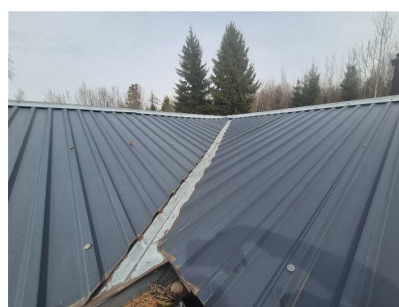
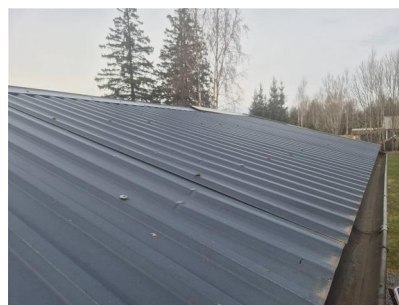
Utvändigt / Tak

- Plåttaket är äldre samt noteras svackor i plåttaket.
- Rostiga klockspikar som börjat krypa upp.
- Rost/färgsläpp noteras på plåtdetaljer.
- Glipor noteras mellannockplåt och plåttak.
- Runt skorsten saknas plåtbeslag.
- Takfotsbrädor uppvisar rötskador.

Ovanstående noteringar innebär en ökad risk för fuktrelaterade skador som följd.

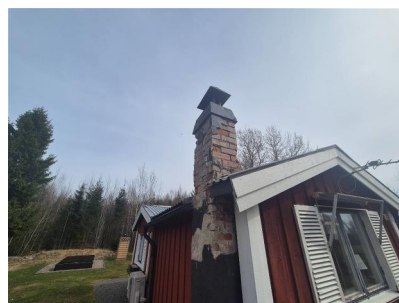
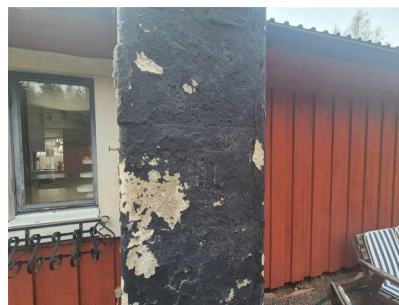
Utvändigt / Skorsten

- Skorstenarna uppvisar tecken på sprickor/putssläpp och färgsläpp.

Kontakta fackman för åtgärd.

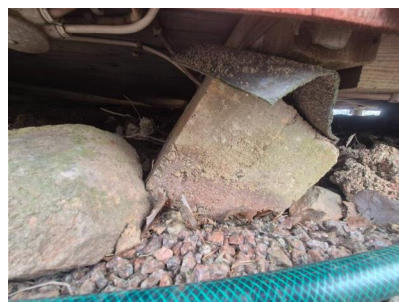
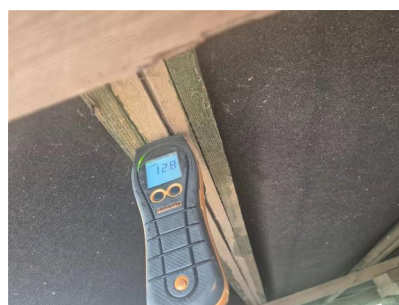
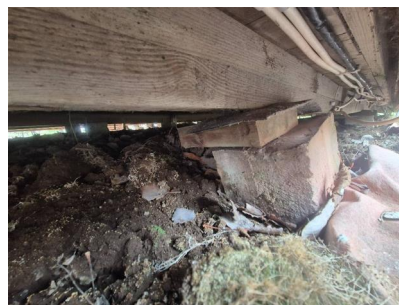
Utvändigt / Plintgrund

- Torpargrunden är ej besiktningsbar på grund av låg höjd.
- Blindbotten svackar då plintar lutar och har sjunkit ner.
- Mikrobiellpåväxt noteras på delar av blindbotten samt noteras tryckimpregnerat virke.

Fuktkvotsmätning utfördes utifrån i blindbotten, fuktkvoten uppmättes till 13 %. Gränsvärdet är 17 %.

Plintgrunder med bjälklag av organiskt material har ofta fuktskador på grund av naturlig fuktpåverkan. Detta kan resultera i mikrobiella skador (angrepp av mikroorganismer) och, i värsta fall, rötskador. Mikrobiell lukt kan då spridas till boendemiljön.

Vi rekommenderar en fördjupad undersökning för att ta reda på om skador finns och bedöma orsak och omfattning.

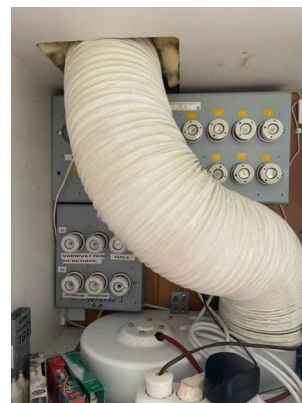
Entréplan / Allmänt

Jordfelsbrytare finns ej.

Det finns inget krav att hus byggda före år 2000 ska ha jordfelsbrytare. Jordfelsbrytaren minskar dock risken för personskador och brand orsakade av elanläggningen.

Kontakta en elektriker för kontroll och åtgärd.

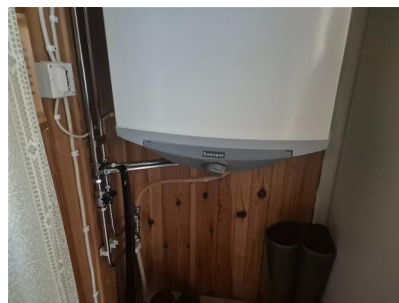
Entréplan / Entréhall

- Varmvattenberedaren är olämpligt placerad.

När varmvattenberedaren finns i ett utrymme utan tätskikt ökar risken för fuktrelaterade skador i omkringliggande konstruktioner vid ett läckage.

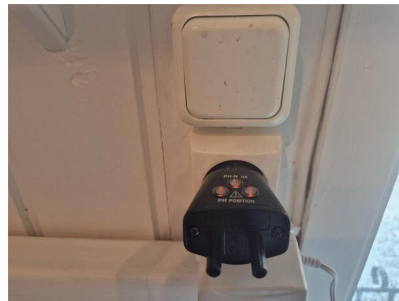
Entréplan / Kök

Vid stickprovskontroll av jordade eluttag noterades felkoppling i ett uttag samt noteras jordade och ojordade eluttag i samma rum.

När man blandar jordade och ojordade eluttag i samma rum finns det en ökad risk för personsador.

Kontakta en elektriker för åtgärd.

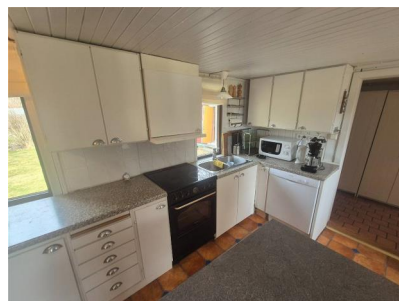
- Fuktskydd saknas i diskbänksskåp samt under diskmaskin.
- Avloppsslang till diskmaskin är inte förankrad.

Utän fuktskydd är det svårt att upptäcka läckage från rörledningar. Vatten kan då tränga in i omkringliggande konstruktioner och orsaka fuktsador.

För att upptäcka eventuella läckage, installera ett fuktskydd samt montera fast avloppsslangen.

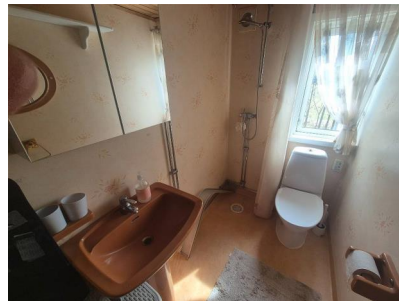
Entréplan / Badrum/Wc

- Våtutrymmet har äldre yt-/tätskikt.
- Äldre golvbrunn av plast.
- Fönster placerat i duschzon.
- Golvfall lutar ej mot golvbrunn.

Eftersom funktionen, som innebär att ytskiktet/tätskiktet ska vara vattentätt, kan vara nedsatt finns en ökad risk att vatten tränger igenom ytskiktet/tätskiktet med vattenskador i omkringliggande konstruktioner som följd.
