Besiktningssprotokoll

Anticimex Försäkringsbesiktning i samarbete med Fastighetsbyrån

Fastighetsbeteckning: Hällen 2	
Fastighetsadress: Grantjärnsvägen 20	
Postnummer: 952 36	Ort: Kalix

Besiktningdatum: 2026-04-10	Protokollnummer: 69645937
Temperatur: 2 °C	Väderlek: Klart
Tekniker: Mattias Lindbäck	
E-post: mattias.lindback@Anticimex.se	
Kontor: Piteå	
Närvarande: Säljare: Gunnar Bergström Ingrid Bergström

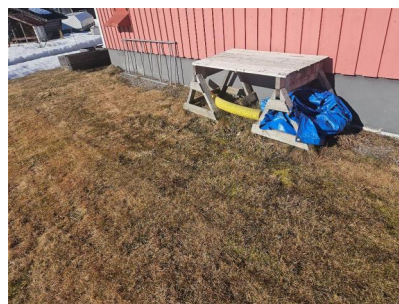
Delar av marken lutar mot huset.

Detta innebär en ökad fuktbelastning mot grunden vilket i sin tur kan orsaka fuktskador i huset.

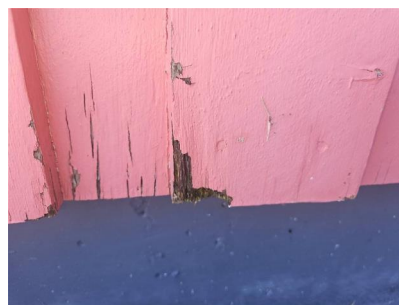
Enstaka fasadbrädor har rötskador och fasad har allmänt målning/underhållsbehov.

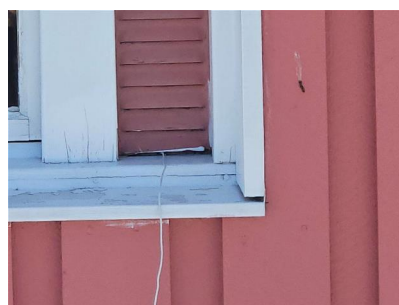
Fönster har målning/underhållsbehov.

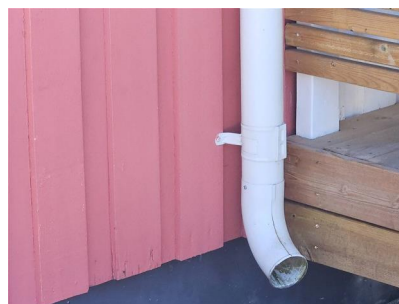
Stuprör är inte anslutet till markledning.

Anslut stuprören till lämplig markledning.

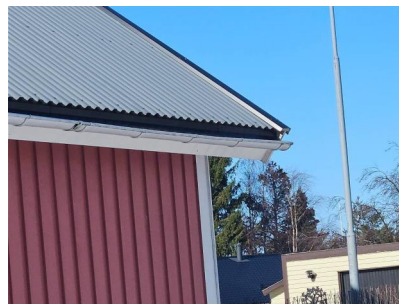
Hängränna svackar.

Justera hängrännan.

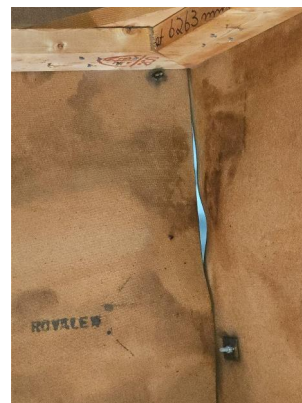
Otättheter finns mellan tak ochnockplåt.

Kontrollera tätningsbandet som ska sitta mellan tak ochnockplåt.

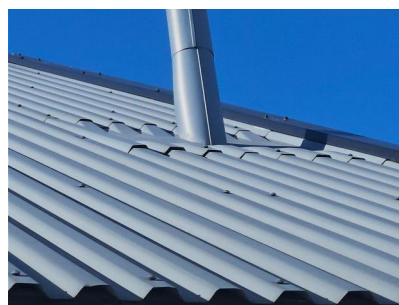
Bucklor samt uppstickande spikar noterades på det äldre plåttaket.

Slå ner uppstickande spikar eller byt ut till lämplig takskruv med tätning.

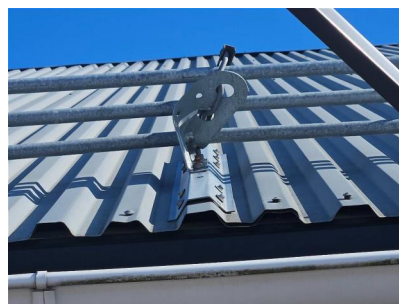
Snörasskydd har vikt sig på grund av snötryck.

Kontakta plåtslagare för kontroll och åtgärder.

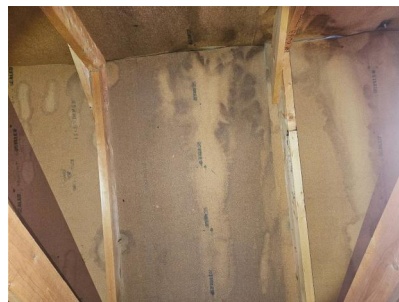
Fuktfläckar/missfärgningar noterades på underlagstaket.

Torrt vid inspektion.

Vid misstanke om pågående skada kontakta försäkringsbolaget.

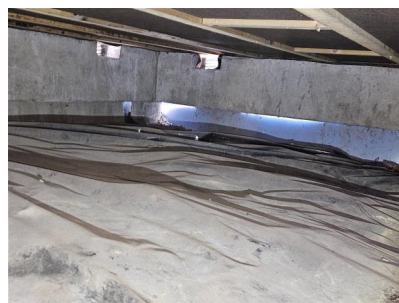
Vid kontroll av golvkonstruktionen i krypgrund uppmättes fuktvärden under kritisk fuktnivå för mikrobiell tillväxt och normal lukt upplevdes.

Golvbjälklaget ovan den uteluftsventilerade krypgrunden riskerar att drabbas av fuktskador på grund av naturlig fuktpåverkan. Detta kan i sin tur leda till mikrobiella skador (angrepp av mikroorganismer) som kan leda till att mikrobiell lukt sprids till boendemiljön.
Fuktkvoten uppmättes till ca 15 %FK

I krypgrunden noterades även andra brister:

- Rasskydd är otäta.
- Spår av rinnande vatten noterades på plast/marken.
- Mindre mängd mikrobiell påväxt noterades på trossbottensskivorna.
- Avfuktare saknas i krypgrunden.

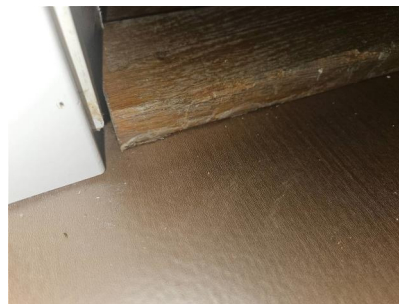
Tätskikt saknas mot tröskel.

När tätskikt saknas mot tröskel ökar risken för fuktskador i omkringliggande konstruktioner vid ett eventuellt läckage.

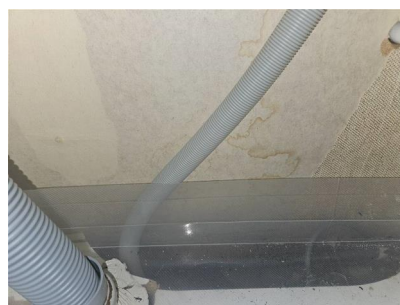
- ✎ Avloppsslangen till diskmaskinen är inte anslutet i underlägget.
Anslut avloppsslangen till diskmaskinen i underlägget.

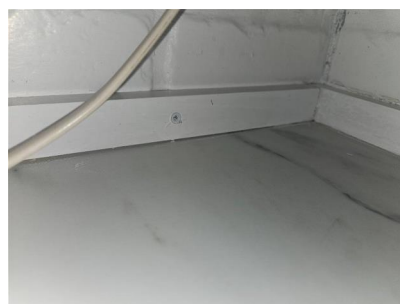
- ✎ Siliconefog bör kompletteras ovan diskbänk

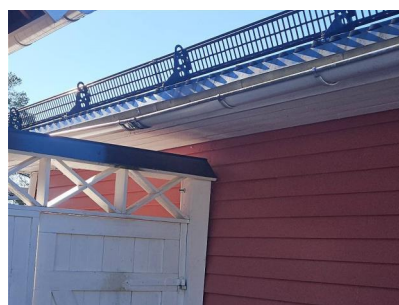
Hängränna svackar.

Justera hängrännan.

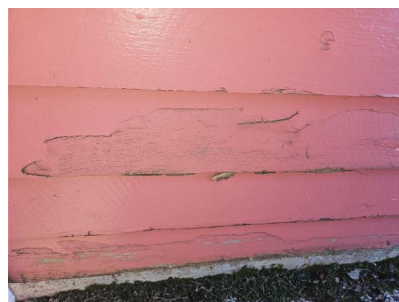
Fasad har målning/underhållsbehov.

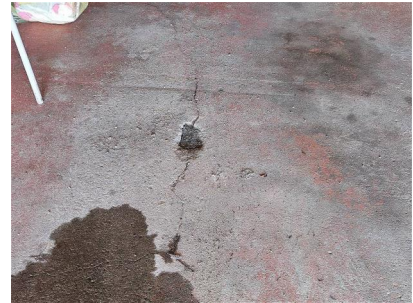
Spricka finns i betongplattan som lutar.

Kontakta betongarbetare för kontroll och eventuella åtgärder.

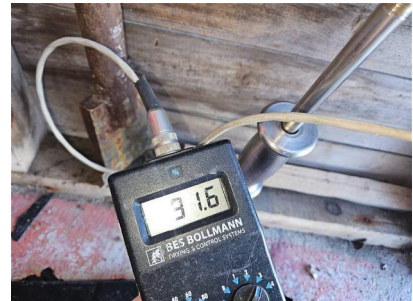
Förhöjda fuktvärden uppmättes i ytterväggssyll.

Kontakta snickare för kontroll och åtgärder.

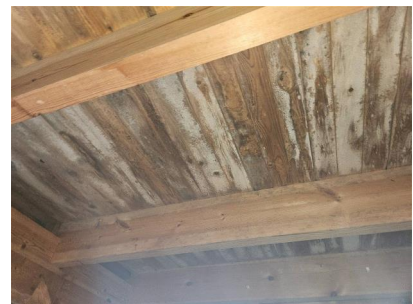
Mikrobiell påväxt noterades på underlagstaket.
