Besiktningssprotokoll

Anticimex Försäkringsbesiktning i samarbete med Fastighetsbyrån

Fastighetsbeteckning: Orust 3	
Fastighetsadress: Enehagsgatan 41	
Postnummer: 44157	Ort: Alingsås

Försäkringsbesiktning

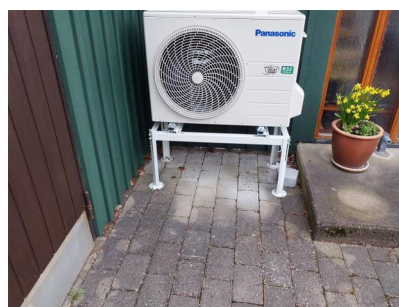
Utvändigt / Sockel

- ⚠ Kondensvatten från luftvärmepumpens utedel leds inte bort från husgrunden.

Detta medför ökad risk för att vatten tränger in i anslutande konstruktioner, vilket i sin tur kan leda till fuktrelaterade skador. Observera att besiktning av byggnadens värmesystem eller värmepumpen inte har ingått i uppdraget.

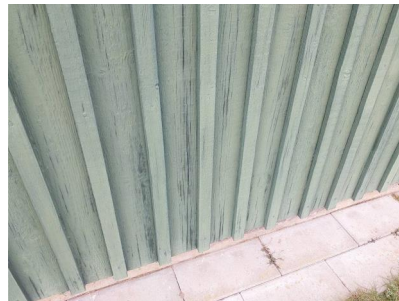
Utvändigt / Fasad

- ⚠ Fasadbeklädnaden har färgsläpp och torrspäckor.

Fasadbeklädnad och träkonstruktioner där målningsbehov finns riskerar att få fukt- och rötskador på grund av sämre vattenavvisande förmåga.

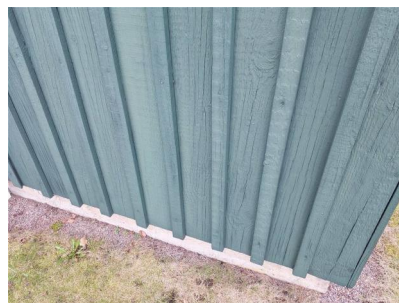
Utvändigt / Garage utvändigt

Fasadbeklädnaden har färgsläpp och torrsprickor.

Fasadbeklädnad och träkonstruktioner där målningsbehov finns riskerar att få fukt- och rötskador på grund av sämre vattenavvisande förmåga.

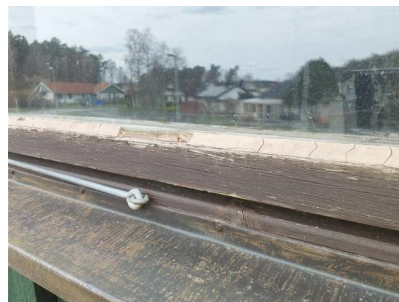
Fönster är i behov av målning/underhåll.

Fönsterbågar och fönsterkarmar där målningsbehov finns riskerar att få fukt- och rötskador på grund av sämre vattenavvisande förmåga.

För att öka livslängden på fönster rekommenderas målning och underhåll.

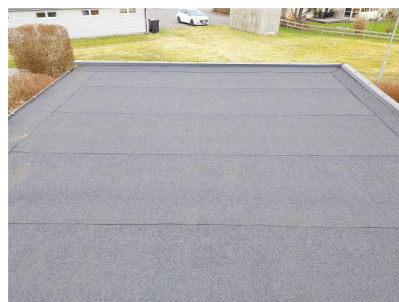
Takpappen är äldre.

Tätskiktet på ett platt/låglutande tak har enligt vår bedömning en begränsad livslängd. Eftersom takpappen är äldre har det ett minskat motstånd mot vattengenomträngning. Detta i sin tur kan leda till att takkonstruktionen drabbas av fuktskador.

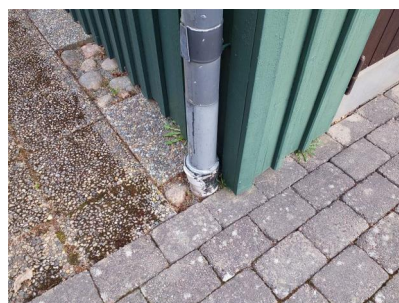
Lövsilar finns inte.

När det saknas lövsilar så finns det risk att det blir stopp i dagvattenledningen.

För att hindra stopp i dagvattenledningar rekommenderas komplettering av lövsilar.

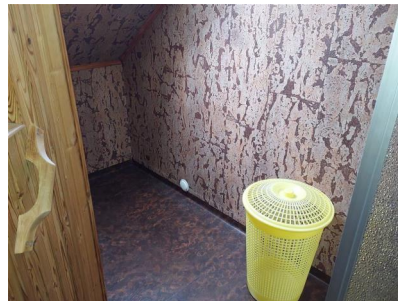
Övre plan / Dusch/Toalett

Våtutrymmet har äldre yt-/tätskikt.

Utrymmet är äldre och har passerat tiden för sin tekniska livslängd.

Renovering av utrymmet rekommenderas. Kontakta en behörig våtrumsentreprenör för en renovering. I samband med renoveringen bör omkringliggande konstruktioner kontrolleras för att upptäcka eventuella följskador.
