Besiktningssprotokoll

Anticimex Försäkringsbesiktning i samarbete med Fastighetsbyrån

Fastighetsbeteckning: Magra 10:2	
Fastighetsadress: Magravägen 83	
Postnummer: 441 74	Ort: Sollebrunn

Försäkringsbesiktning

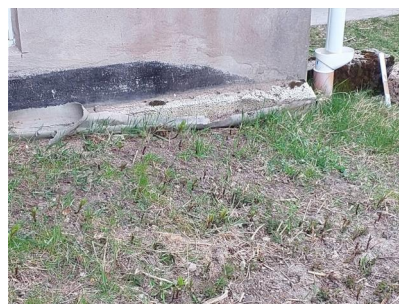
Utvändigt / Markförhållanden

Utvändigt fuktskydd ligger oskyddat ovan mark.

Risk finns att det utvändiga fuktskyddet skadas och funktionen försämras.

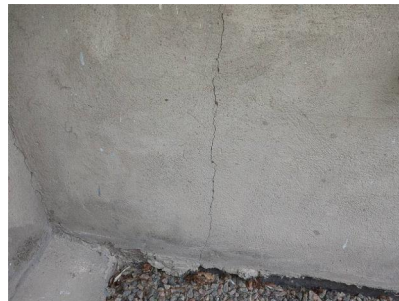
Utvändigt / Sockel

Sprickor finns i sockel.

Dessa bedöms inte ha lett till bakomliggande skador.

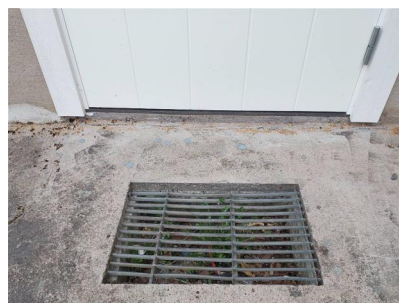
Utvändigt / Dörrar

Tröskelbleck saknas under dörr.

Avsaknad av tröskelbleck medför att det finns risk för att vatten kan rinna in och orsaka fuktskador på tröskel och/eller i kringliggande vägg och bjälklag.

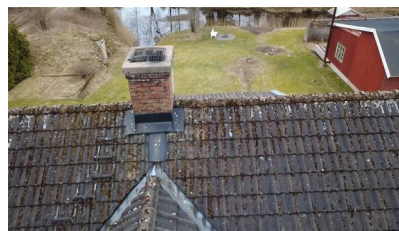
Utvändigt / Tak

Mosspåväxt finns på takpannor.

Mossa som växer på taket kan leda till att taktäckningen har ett minskat motstånd mot vatteninträning. Detta i sin tur kan leda till fuktskador på träläkt och takkonstruktionen vilket kan resultera i mikrobiella skador (angrepp av mikroorganismer).

För att öka livslängden på taket rekommenderas att mossan tas bort från takpannorna.

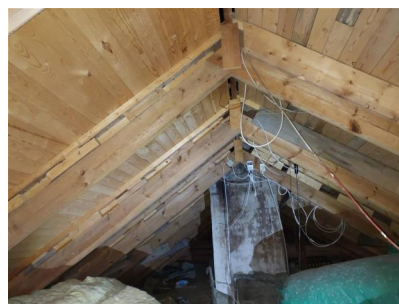
Utvändigt / Vind

Mikrobiell påväxt finns på underlagstaket.

Detta kan vara ett tecken på att vinden tillförs fukt inifrån bostaden. Observera att besiktning av bostadens ventilationssystem inte har ingått i uppdraget.

För att komma tillrätta med detta kan fuktillförseln inifrån bostaden behöva minskas. Det kan göras genom att ventilationen i bostaden förbättras samt att eventuella otätheter i vindsbjälklaget (tak-/väggvinklar, taklucka med mera) tätas. Läs Anticimex faktablad om oppvärmda vindsutrymmen för tips och råd.

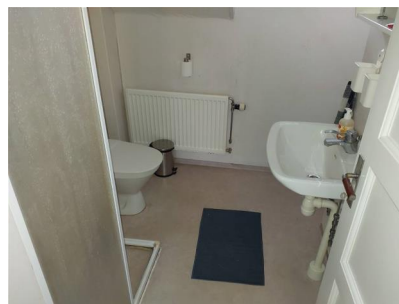
Övre plan / Dusch/Toalett

Våtutrymmet har äldre yt-/tätskikt.

Utrymmet är äldre och har passerat tiden för sin tekniska livslängd.

Renovering av utrymmet rekommenderas. Kontakta en behörig våtrumsentreprenör för en renovering. I samband med renoveringen bör omkringliggande konstruktioner kontrolleras för att upptäcka eventuella följdskador.

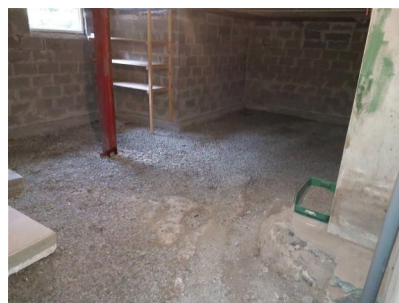
Källarplan / Förråd

Utrymmet är inte färdigställt

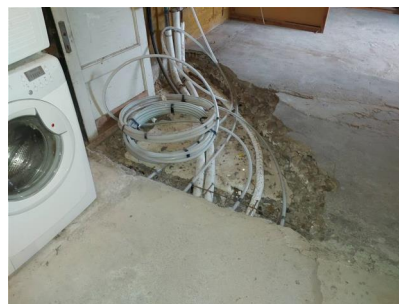
Källarplan / Tvättstuga

Ej färdigställt utrymme
