**Fastighetsuppgifter**

Ripbäret 3

Smultronstigen 21

Uppdragsnummer	BD578
Besiktningsdatum	2026-04-13
Besiktningföretag	OBM Norrbotten AB
Besiktningförrättare	Josef Ahlgren
Närvarande	Endast tekniker
Giltig till och med	2027-04-13

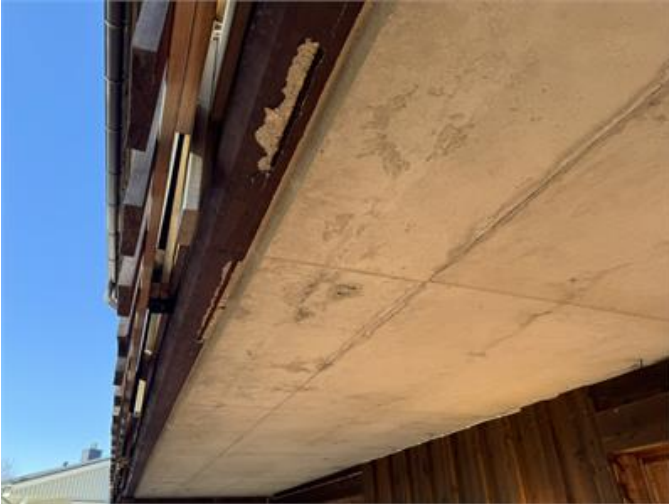
Balkong		X			Sprickor noterades i betong och synlig armering förekommer, kontakt med sakkunnig entreprenör för åtgärd rekommenderas.
Vind			X		Fuktfläckar och förhöjd fuktighet förekommer på underlagstak, eftersom yttertaket tekniska livslängd är passerad rekommenderas att fackman kontaktas för takrenovering.  Mikrobiell påväxt förekommer på underlagstakets undersida, se kommentar/riskanalys.
Hängrännor/stuprör		X			Det förekommer frostsprängda stuprör
Tak			X		Takpappens tekniska livslängd anses vara passerad och fuktfläckar/läckage noterades i vindsutrymmet, taket bör därför åtgärdas.  Mossa och mindre sprickor noterades på takpappen
<b>Invändigt</b>					
Allmänt			X		Flera oljefyllda element läcker olja.
Hall	X

Sprickor och synlig armering under balkong.

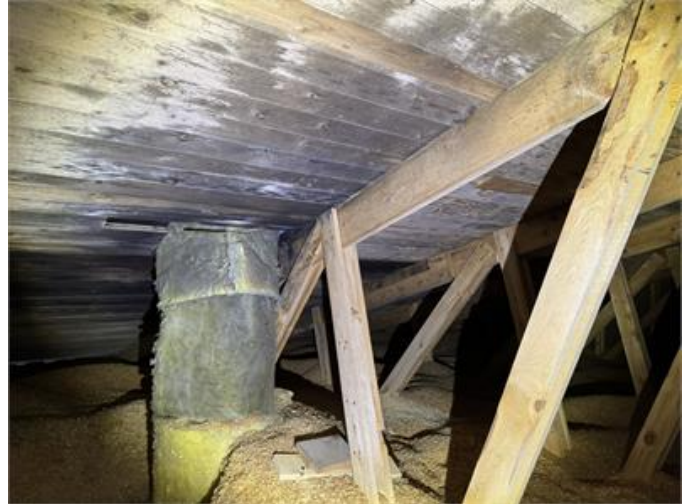
Mikrobiell påväxt förekommer på yttertakets insida i begränsad omfattning. Det här är vanligt och ofta är detta något som uppkommer när otätheter finns i vindsbjälklagets ångspärr och ventilationen i huset är bristfällig, därför rekommenderas som första åtgärd att våtrumsfläktar installeras i husets våtutrymmen. Yttertakets insida bör kontrolleras regelbundet, se även info på protokollets näst sista sida, pos. 3.

Fuktfläckar på underlagstak i vindsutrymme.

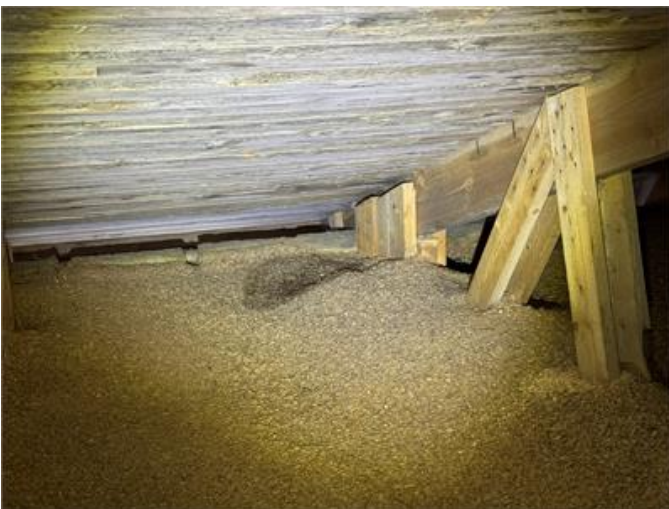
Fuktfläck på underlagstak och isolering i garagets vind.

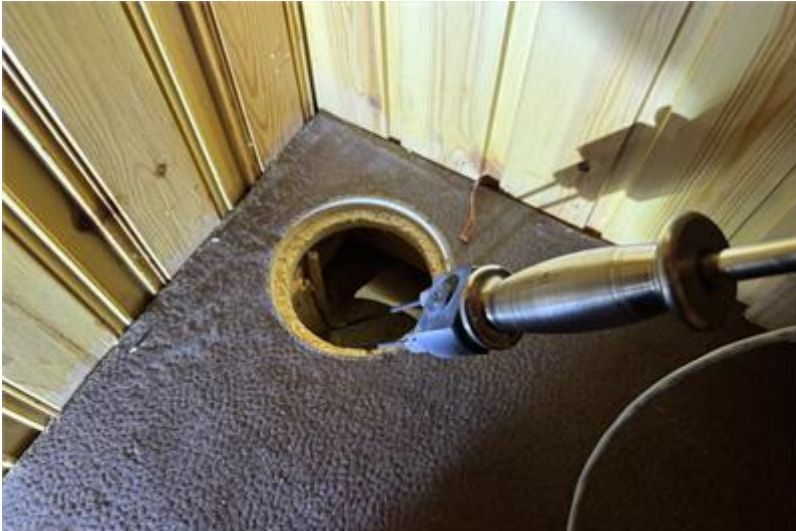
Byggnadsdel	Förråd/installationsrum
Konstruktionsdel	Uppreglat golv
Konstruktionsuppbyggnad	Betongplatta / träreglar, mineralull / spånskiva / plastmatta

Fuktkvoten uppmättes i trækloss vid betongplatta till ca 20% FK.  
Det kritiska gränsvärdet för mikrobiell tillväxt brukar anges till ca 15-17% fuktkvot (FK).

Vid kontroll av konstruktion uppmättes fuktvärden över kritisk nivå för mikrobiell tillväxt och en svag mikrobiell lukt upplevdes, se kommentar/riskanalys.

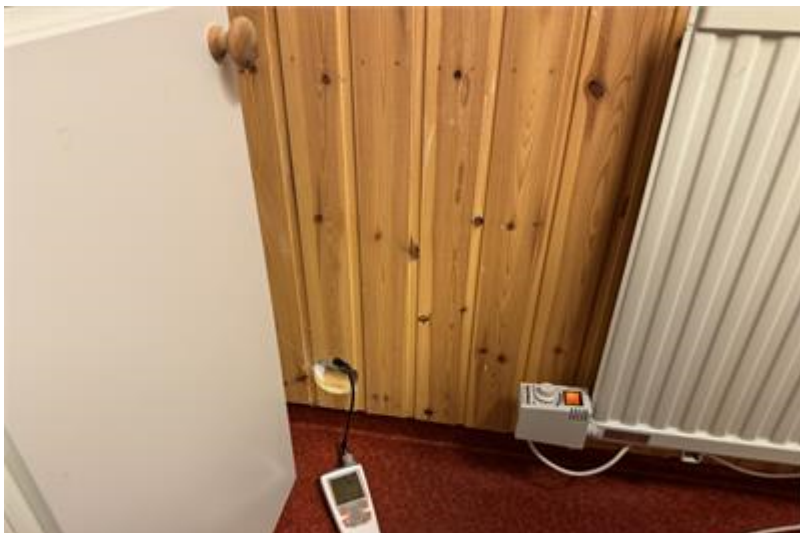
Byggnadsdel	Tvättstuga
Konstruktionsdel	Utreglad vägg
Konstruktionsuppbyggnad	Grundmur / cellplast / träregel / träpanel

Den relativa fuktigheten uppmättes vid grundmuren till ca 78 % RF vid 13°C.  
Det kritiska gränsvärdet för mikrobiell tillväxt brukar anges till ca 70-75% relativ fuktighet (RF).

Vid kontroll av konstruktion uppmättes fuktvärden över kritisk nivå för mikrobiell tillväxt och en svag mikrobiell lukt upplevdes, se kommentar/riskanalys.
