Källö 1:40

Lindeviksvägen 26

**Besiktningssuppgifter**

Bilaga 1 för kontroll av valda konstruktioner

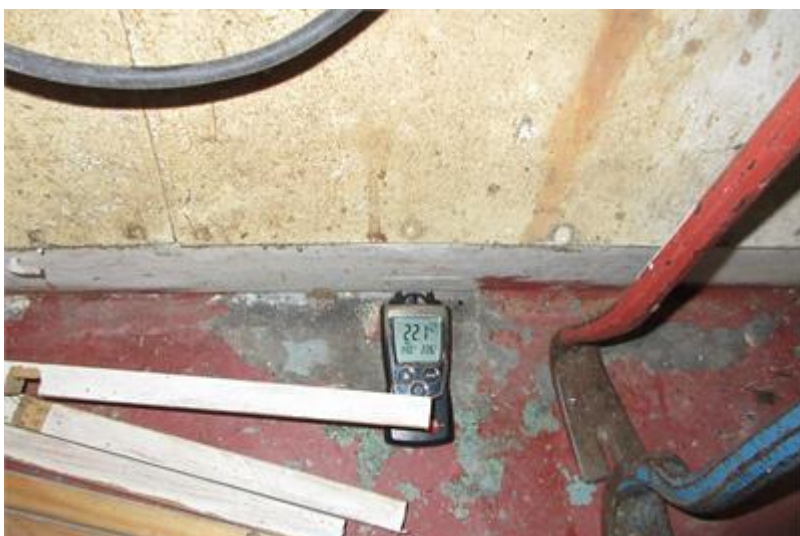
Byggnadsdel	Källare
Konstruktionsdel	Utreglad vägg i verkstad och gästrum
Konstruktionsuppbyggnad	Gjuten betongplatta samt murade väggar som invändigt i två rum har utreglade träväggar

Kritiskt gränsvärde för mikrobiell tillväxt (mögel/bakterier mm) är ca 17 % fuktkvot (FK) i trä och för rötsvampstillväxt ca 28 %.

Två stickprovsvisa fuktmätningar utfördes i utreglade väggar. Fuktkvoten i utreglad vägg i verkstad mättes till 22,1 % och gästrum 15 % vilket förstnämnda är över det kritiska gränsvärdet för mikrobiell tillväxt.

Notera att stickprovsmässig undersökning är utförd samt med mätvärde över kritiskt gränsvärde. För att säkert fastställa källarens kondition och fuktstatus måste en mer omfattande undersökning utföras.
