Besiktningssprotokoll

Fastighetsbeteckning: Bladbocken 1	
Fastighetsadress: Rambogatan 1	
Postnummer: 603 71	Ort: Norrköping

Besiktningdatum: 2026-04-14	Protokollnummer: 69644932
Temperatur: 7 °C	Väderlek: Klart
Tekniker: Joel Hallén	
E-post: Joel.Hallen@anticimex.se	
Kontor: Norrköping	
Närvarande: Fastighetsägare

Försäkringsbesiktning

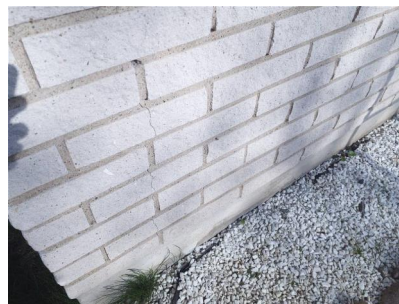
Utvändigt / Fasad

Enstaka mindre sprickor förekommer i tegelfasad och sockel.

Detta är vanligt förekommande och kan med fördel tätas för att minska risken för frysskada.

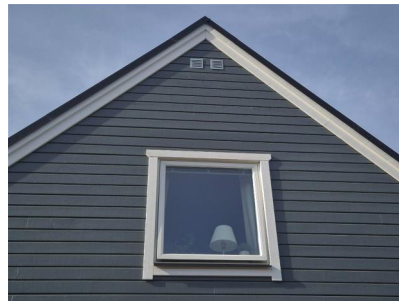
Utvändigt / Fönster

Överbleck saknas ovan fönster.

Avsaknad av bleck ovanför fönster medför en ökad risk för att vatten kan rinna in och orsaka fuktrelaterade skador i omkringliggande konstruktioner.

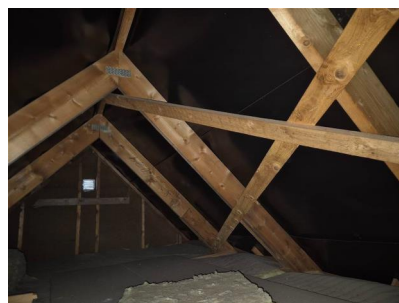
Utvändigt / Nock- och sidovindar

Vid kontroll av vinden uppmättes fuktvärden under kritisk fuktnivå för mikrobiell tillväxt.

Nockvinden är besiktat från vindsluckan då ingen landgång finns över isolering.

Fuktkvoten i underlagstak/takbjälkar uppmättes till 8%.
Risk för mikrobiell tillväxt föreligger om fuktkvoten överstiger 17%.

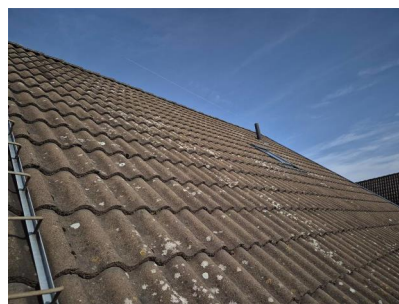
Utvändigt / Tak

Yttertaket är äldre.

Takpannor och plåtdetaljer har enligt vår bedömning en begränsad livslängd. Eftersom husets taktäckning är äldre har det ett minskat motstånd mot vatteninträning. Detta i sin tur kan leda till fuktskador på träläkt och vidare ner i underliggande konstruktioner.

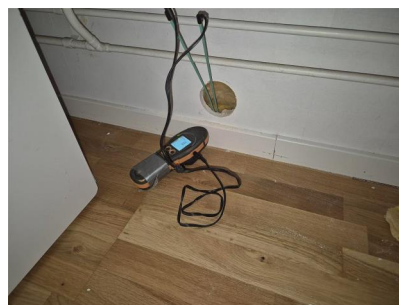
Entréplan / Allmänt

Vid kontroll av konstruktion uppmättes fuktvärden under kritisk nivå för mikrobiell tillväxt och normal lukt upplevdes.

Grundläggningen består av en betongplatta på mark utan underliggande isolering och med ett flytande golvkonstruktion.

Fuktkvoten uppmättes till 8% via ett taget 70mm provhål mot yttervägg under trappa samt i nederkant förrådsvägg med två stycken 8mm borrhål.

Risk för mikrobiell tillväxt föreligger om fuktkvoten överstiger 17%.

Flytande golvkonstruktion och eventuella väggsyllar riskerar att drabbas av fuktskador på grund av naturlig fuktpåverkan om fuktskyddet är bristfälligt utfört alternativt saknas. Fuktvandring kan ske från marken genom betongen till organiskt material genom så kallad kapillärsugning och diffusion, vilket kan leda till skador med lukt av mikrobiell karaktär. Om väggsyllarna är tryckimpregnerade kan även en kemisk lukt förekomma.

Värmeslinga finns installerad i yttervägg sedan byggår och rekommenderas vara igång.

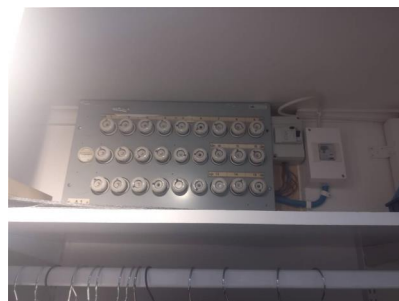
Entréplan / Entréhall

El-centralen har jordfelsbrytare.

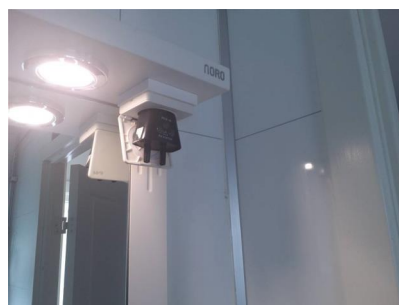
Entréplan / Dusch/Toalett

Eluttag ovanför handfat är ej inkopplat.

Fuktindikering i utrymmet gav inga förhöjda fuktindikationer.

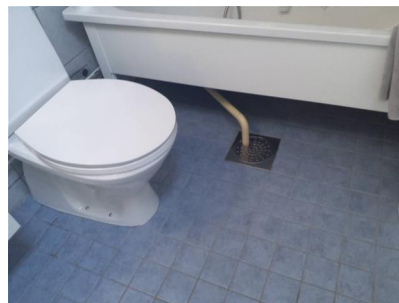
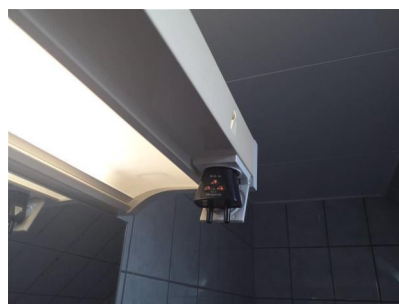
Övre plan / Badrum/Wc

Anmärknigar som innebär en ökad risk för skada.

- Golvbrunnen är ej utbytt i samband med renoveringen.
- Klämring saknas i golvbrunn.
- Rör genomföringar finns i golv bakom badkar.
- Vid stickprovskontroll av jordat eluttag noterades felkoppling. Kontakta en elektriker för kontroll och åtgärd.

Fuktindikering i utrymmet gav inga förhöjda fuktindikationer.
