Besiktningssprotokoll

Anticimex Försäkringsbesiktning i samarbete med Fastighetsbyrån

Fastighetsbeteckning: Barnarp 11:10	
Fastighetsadress: Roslingstigen 17	
Postnummer: 556 33	Ort: Jönköping

Besiktningdatum: 2026-03-17	Protokollnummer: 69590516
Temperatur: 5 °C	Väderlek: Mulet
Tekniker: Tomas Odelrot	
E-post: tomas.odelrot@Anticimex.se	
Kontor: Jönköping	
Närvarande: Fastighetsägare

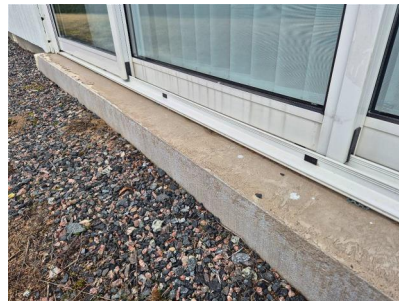
Utvändigt / Uterum

Tröskelbleck saknas under dörr.

Avsaknad av tröskelbleck medför att det finns risk för att vatten kan rinna in och orsaka fuktskador på tröskel och/eller i kringliggande vägg- och golvkonstruktion.

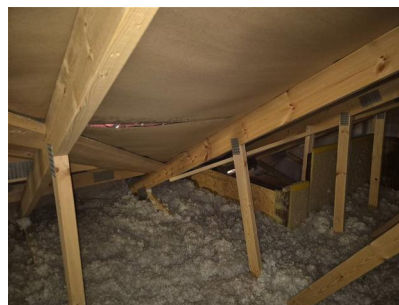
Utvändigt / Vind

Vid kontroll av vinden uppmättes fuktvärden under kritisk fuktnivå för mikrobiell tillväxt och en normal lukt upplevdes. Fuktkvoten i underlagstak/takbjälkar uppmättes till 10 %. Riskgränsen är över 17%. Mindre torra missfärgningar förekommer.

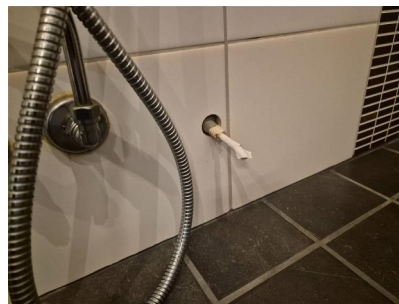
- ⚠ Rörgenomföring finns i vägg, bakom badkar.

Rörgenomföringar i väggen vid bad/dusch medför en ökad risk för att vatten tränger in i omkringliggande konstruktioner och orsakar fuktskador.

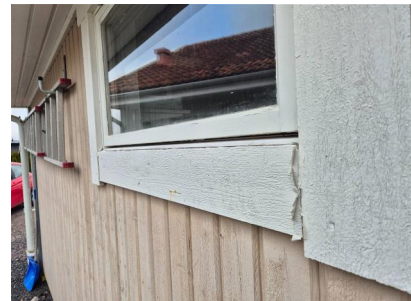
Utvändigt/Garage / Fönster

Underbleck saknas.

Ökad risk vid slagregn att vatten kan rinna in och orsaka fuktrelaterade skador i omkringliggande konstruktioner.
